Rapport N° 267/2023

**Objet :** Constat d'abandon

## CONSTAT TECHNIQUE DE L'ETAT D'ABANDON

**Objet** : Procédure d'abandon manifeste du bien de M LABOUREL, cadastré **BX 138**

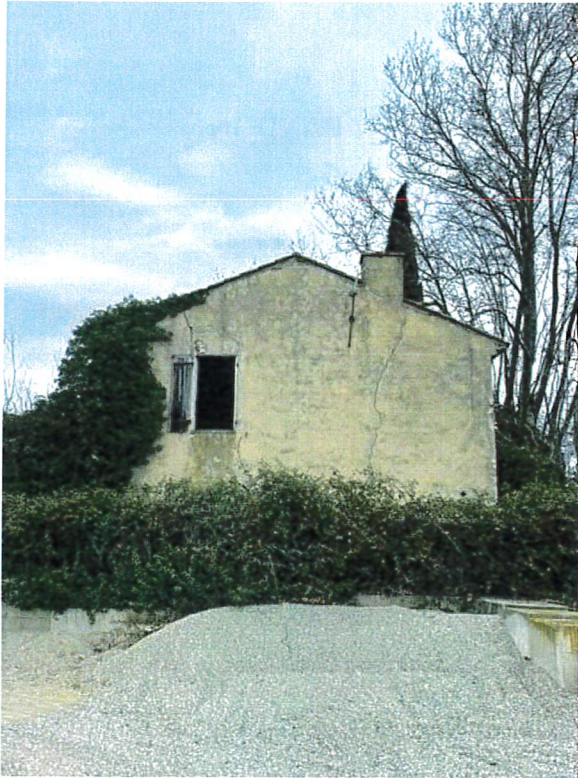
Photo de la façade Ouest :

### Façade Ouest coté Service technique de la ville

- Dégradation de la façade avec végétation grimpante sur l'angle nord jusqu'à la toiture.
- Absence totale de menuiseries sur l'ouverture au R+1, il manque le volet droit. Ouvert aux intempéries.
- La clôture est envahie de végétaux et plis sous leurs poids.

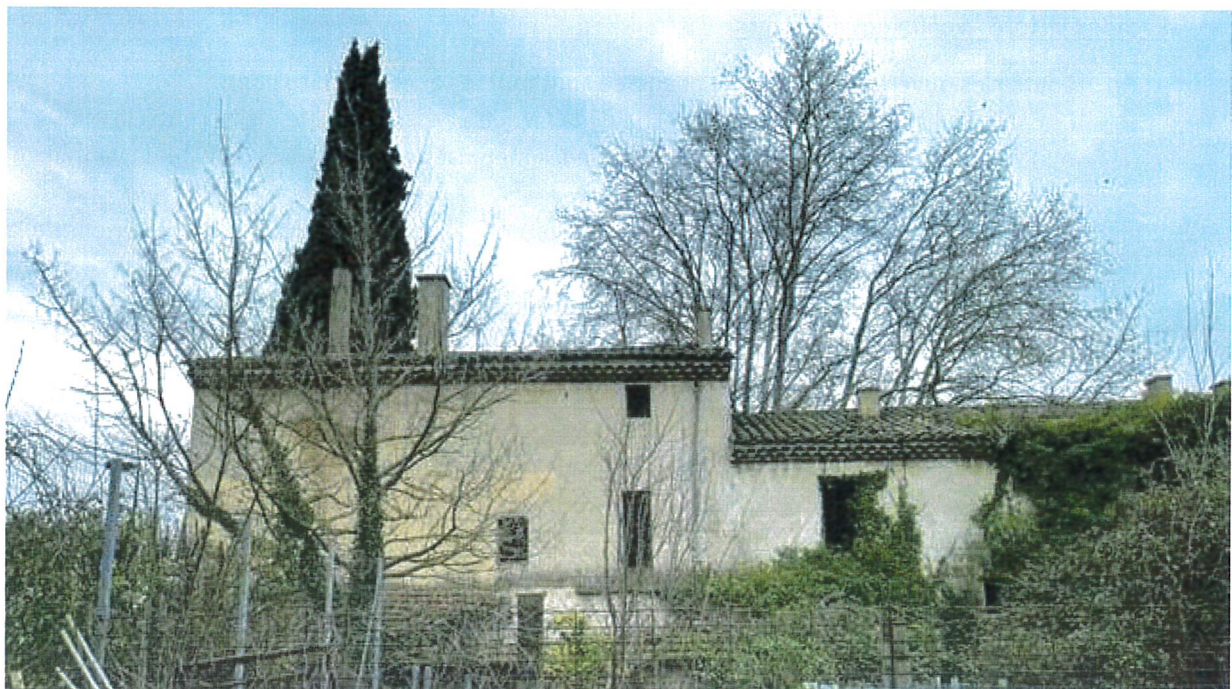
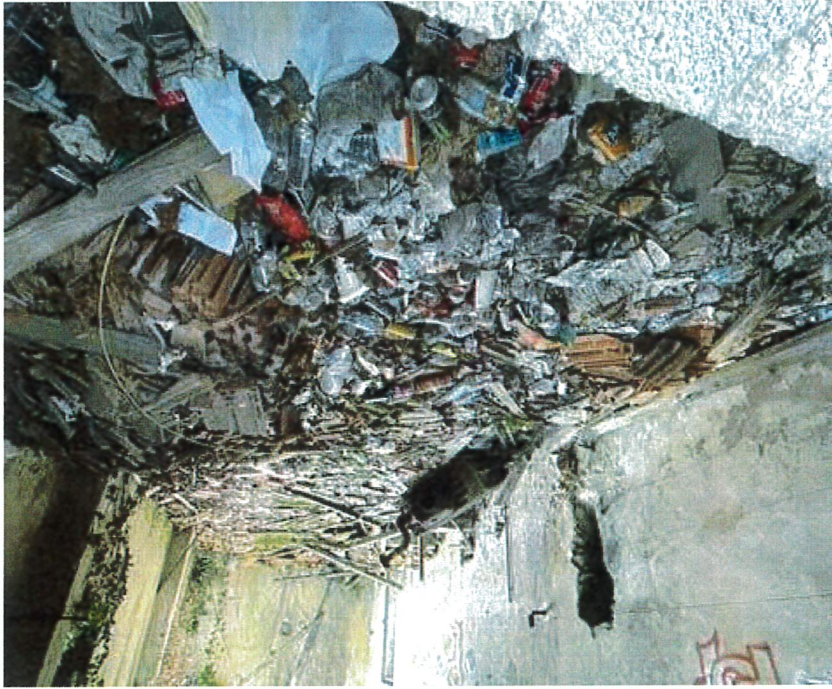
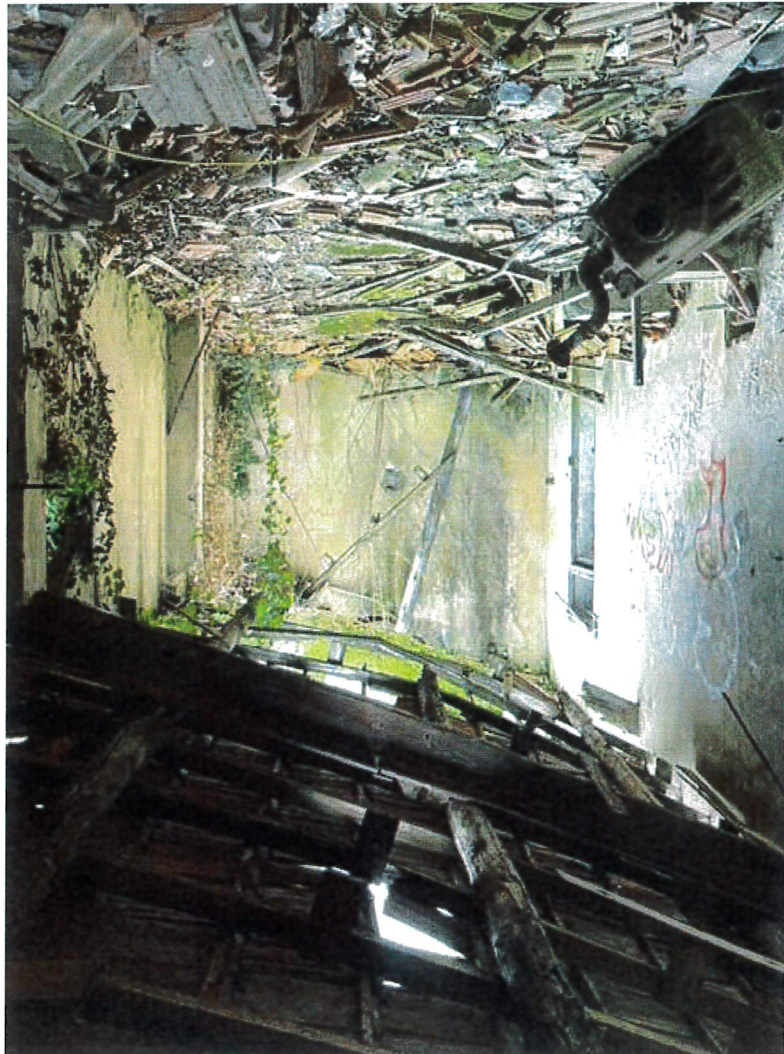
Façade Nord :

### Façade Nord

- Absence totale de menuiseries extérieures.
- Végétations grimpantes envahissantes sur la clôture et la façade.
- Une grande partie du toit du garage s'est effondrée.

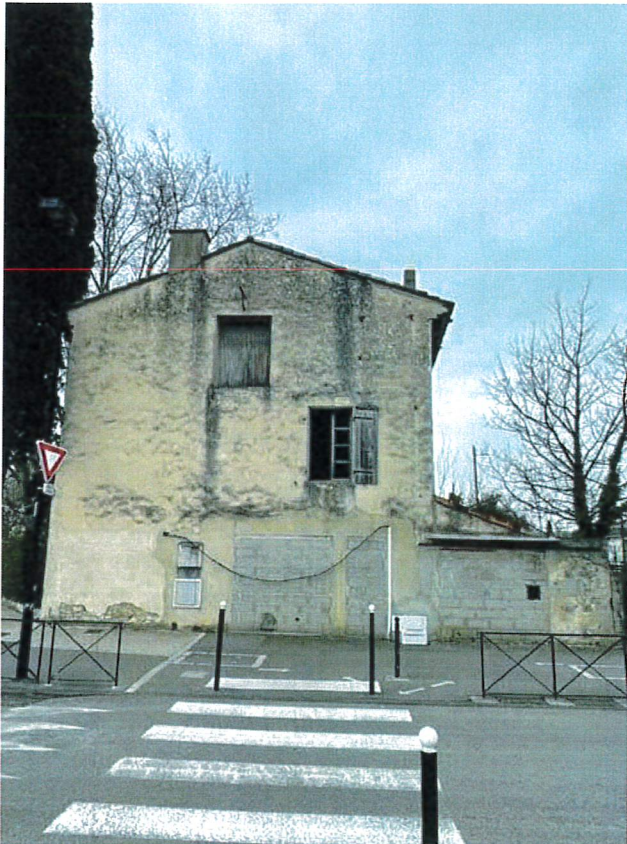
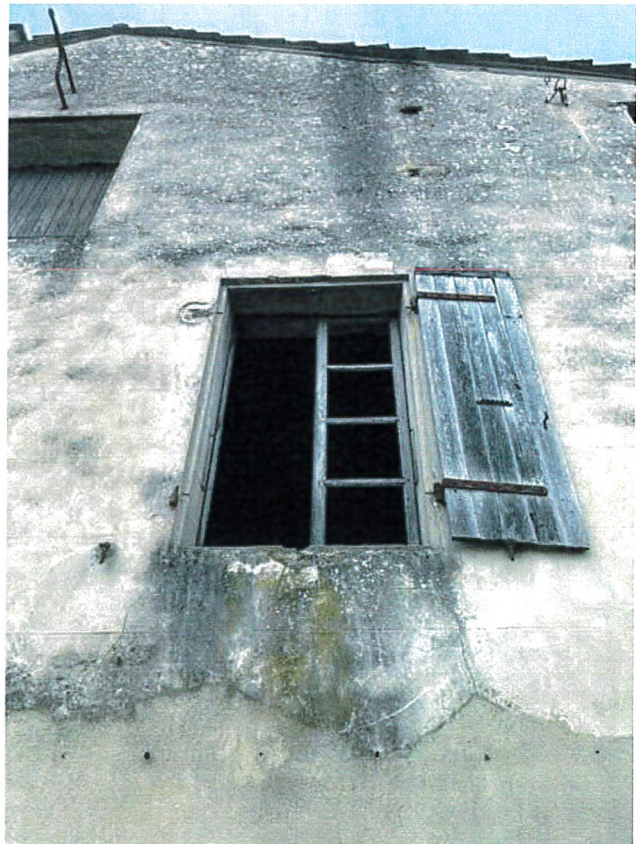
Façade Est coté Avenue des étudiants :

### Façade Est coté Avenue des étudiants

- Toutes les ouvertures du Rez de chaussée sont murées avec des parpaings.
- Le câble d'alimentation EDF est arraché de la façade et est accessible facilement à la main.
- Au R+1, comme sur la façade Est, il manque les menuiseries extérieures, il reste un vantail en bois de la fenêtre et un volet bois à droite.
- Par l'ouverture de la fenêtre, nous pouvons constater l'absence de plancher à l'intérieur de la bâtisse, il reste seulement quelques poutres.
- Il y a une ouverture dans le mur qui obstrue l'entrée du garage par laquelle on constate une multitude de déchets divers et variés au sol, gravats, ainsi que les débris de la toiture écroulée.

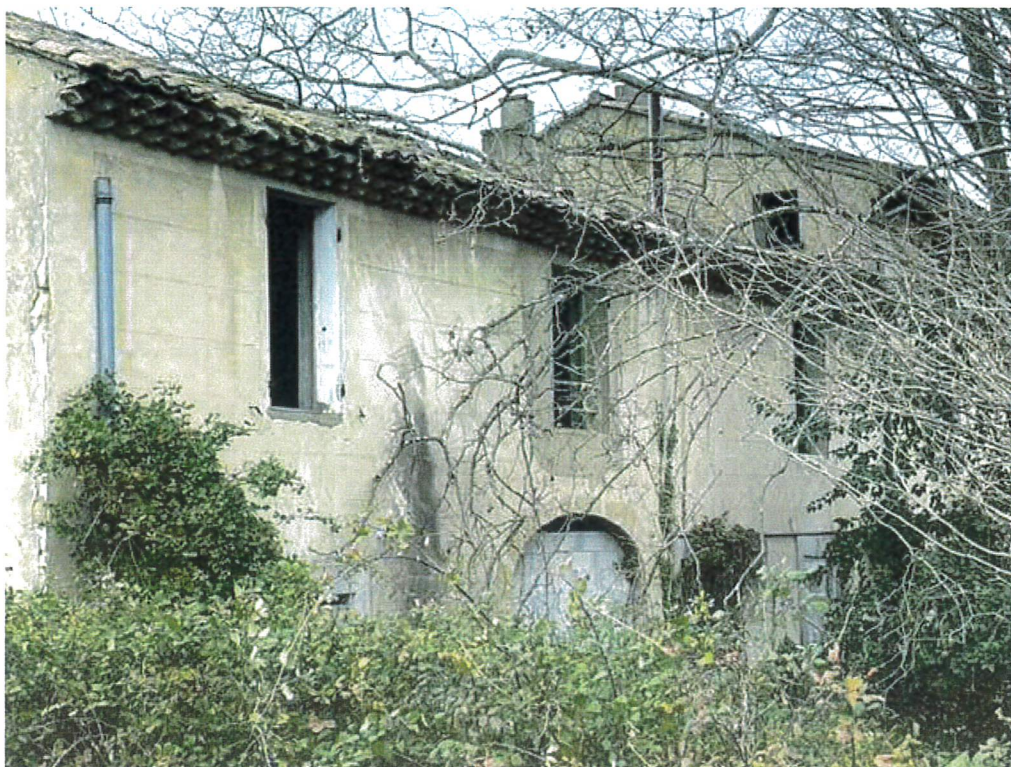
Façade Sud coté Avenue du 18 juin 1940 :

### Façade Sud coté Avenue du 18 juin 1940

- Toutes les ouvertures du Rez de chaussée sont murées avec des parpaings.
- Au R+1, absence totale de menuiseries extérieures, la bâtisse est ouverte.
- L'espace extérieur « jardin » est inaccessible, la végétation a tout envahie, jusqu'au portail de la clôture sur plusieurs mètres de hauteur.
- Il y a un énorme platane au milieu de la cour qui n'est plus entretenu depuis des années.
- Sur l'angle Sud-est la végétation a grimpé sur la façade, recouvrant une grande partie des ouvertures.
