## REVISION ALLEGEE N°2 DU PLAN LOCAL D'URBANISME D'ORANGE (84)

### C. NOTE DE PRESENTATION DE LA REVISION ALLEGEE N°2 DU PLU EN L'ABSENCE D'EVALUATION ENVIRONNEMENTALE

**C. Note de présentation de la procédure en l'absence d'évaluation environnementale**

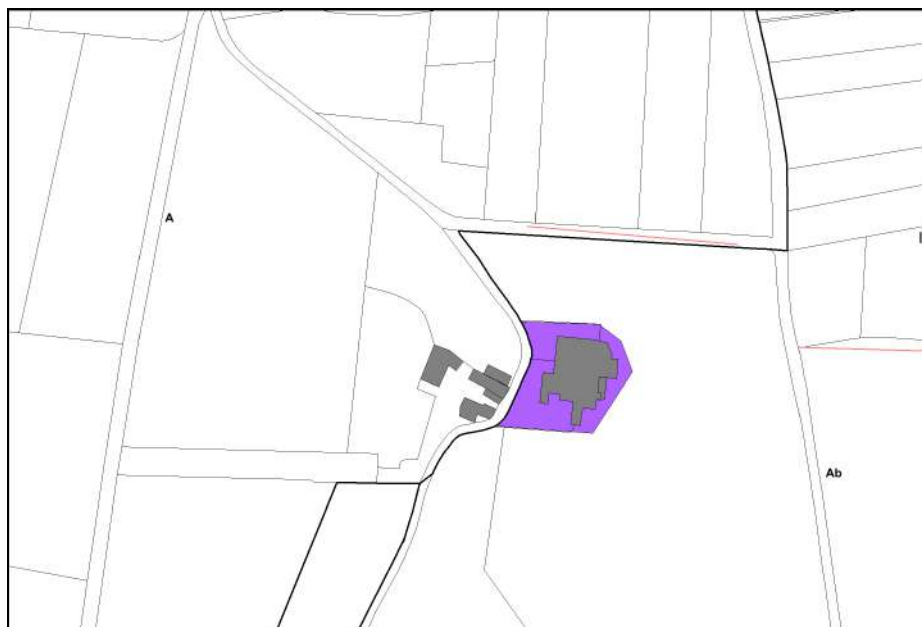
Zonage actuel

Une « emprise maximale constructible » (aplat violet sur le plan de zonage) est cependant supprimée puisqu'elle ne répond pas au projet.

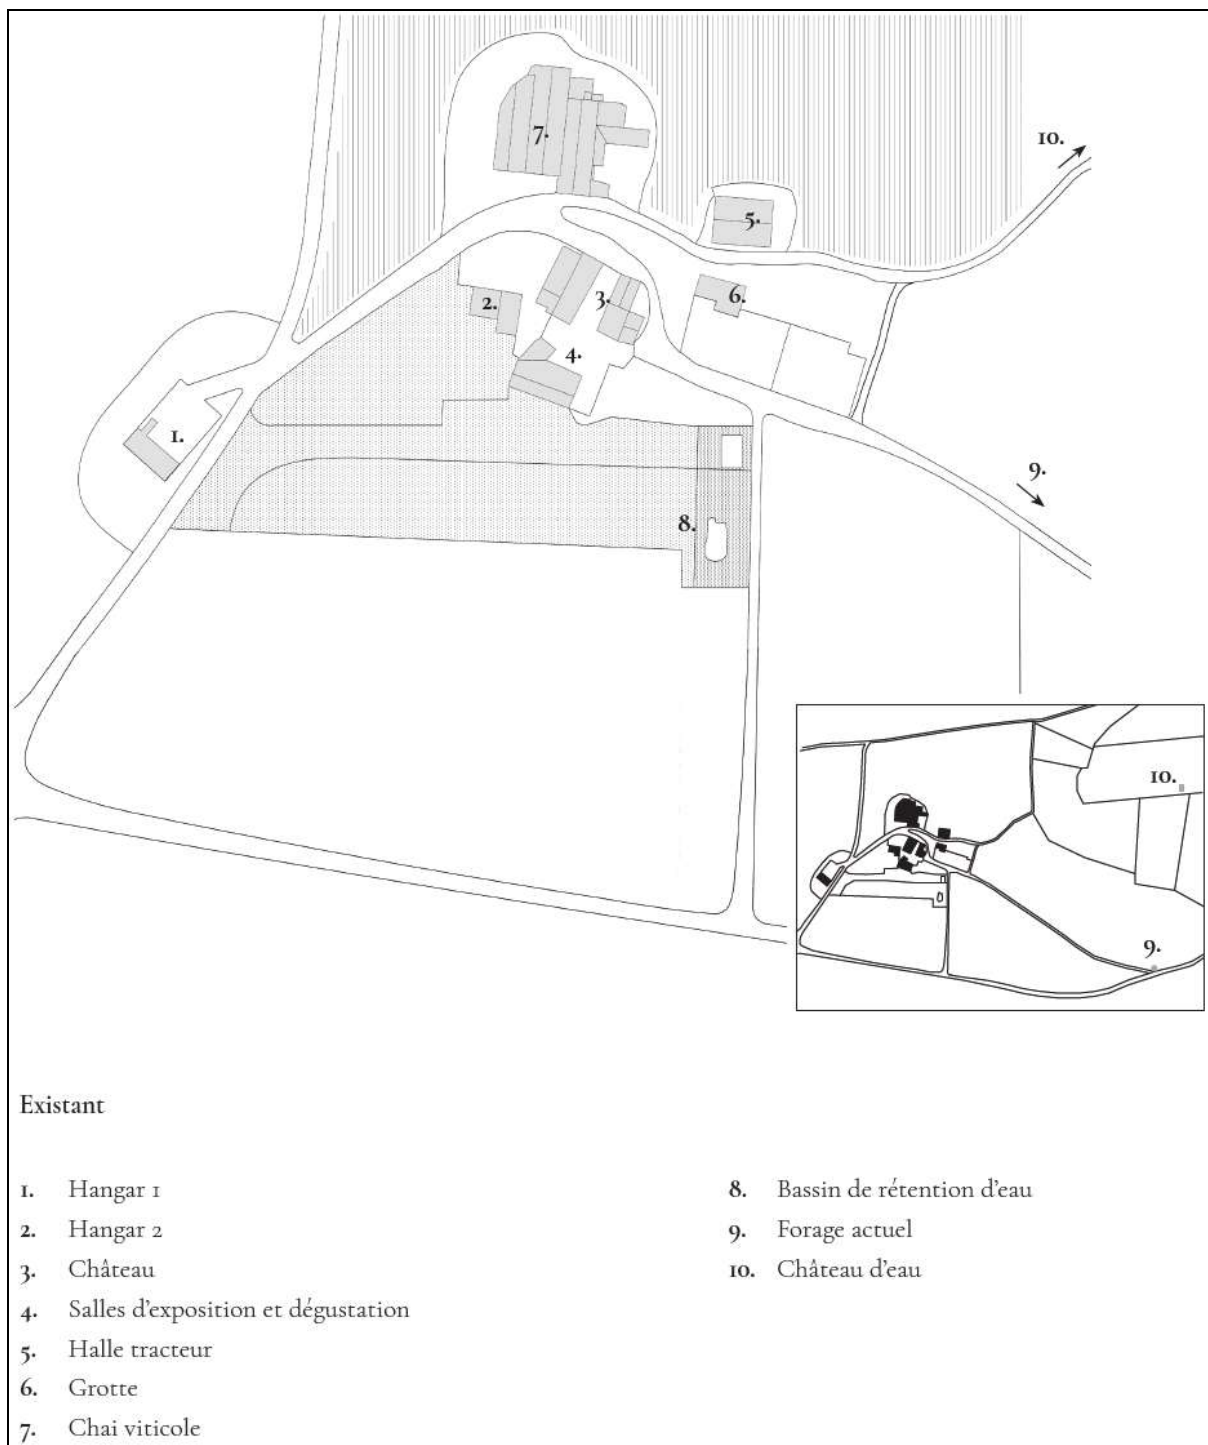
*Etat des lieux*

Cette orientation s'appuie sur un projet validé par la Ville d'Orange, projet qui permet de valoriser un site existant (cf. état des lieux ci-après) pour développer un projet agro-touristique qualitatif (cf. plan page suivante).

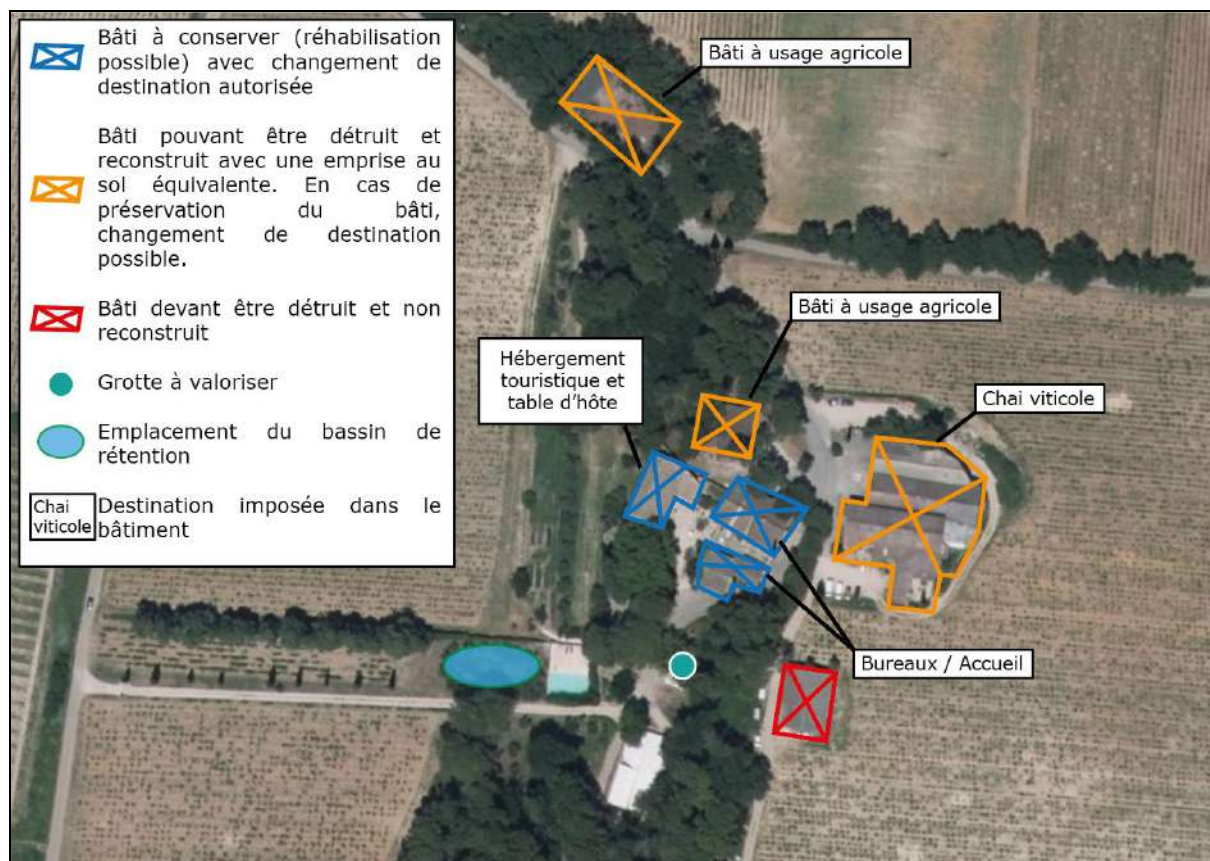
*Schéma d'aménagement*

L'orientation impose les destinations en fonction des bâtiments.

Le projet ne pourra compter plus de 35 chambres d'hôtes.

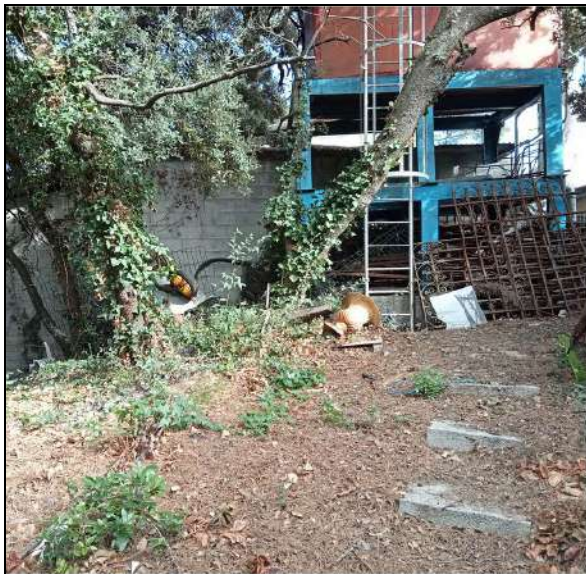
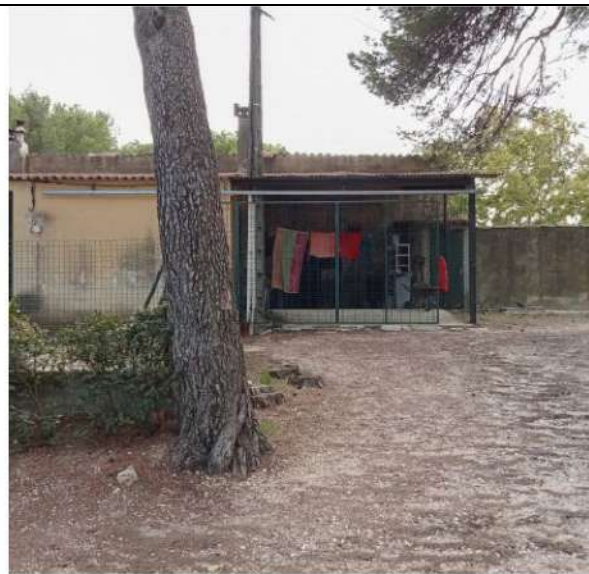
▲ ▲ Hangar, Façade d'un hangar qui sert d'espace de stockage

▲ Sanitaires extérieurs, Devant le chai viticole et à proximité des logements

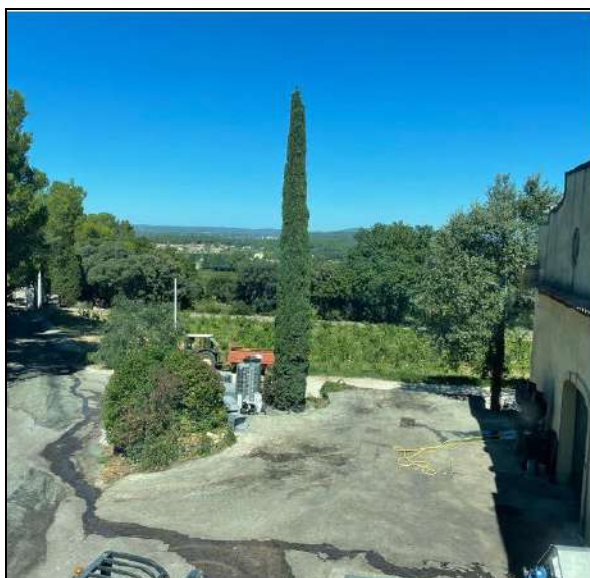
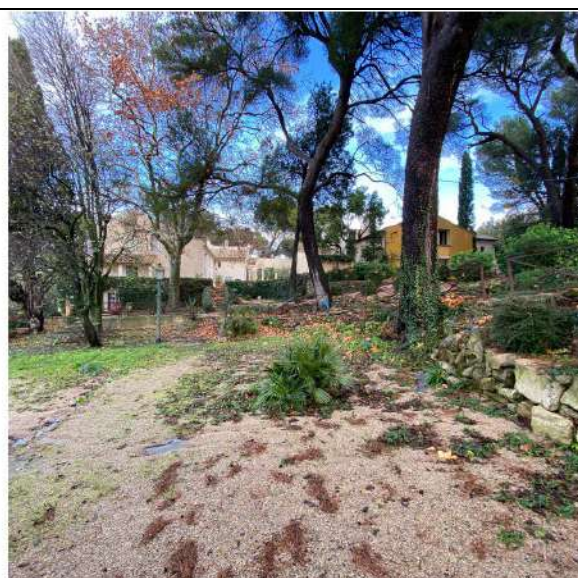
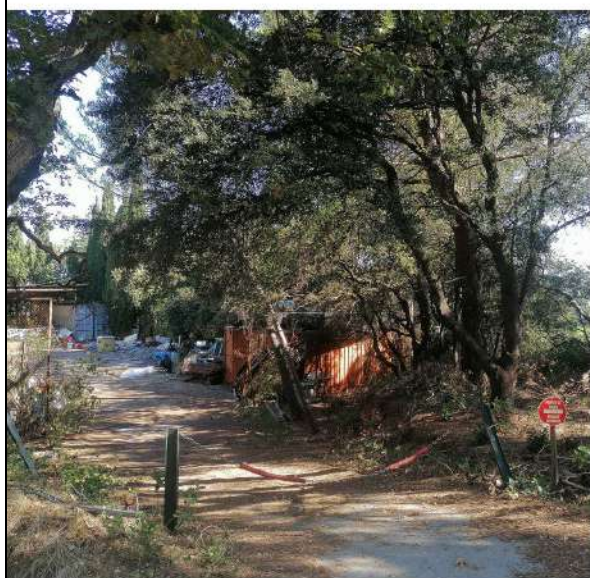
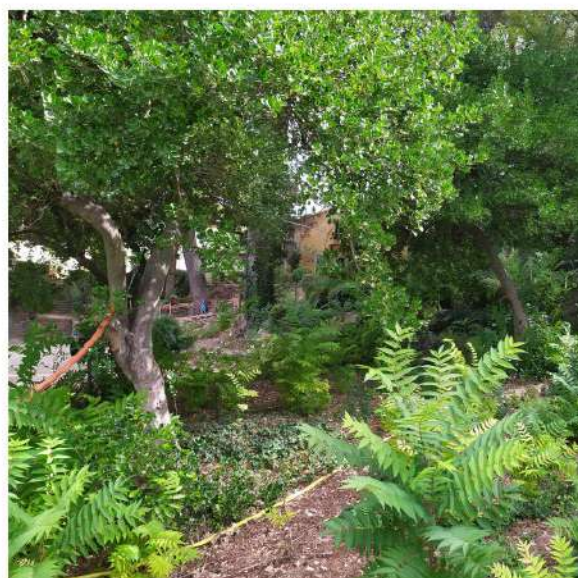
▲ ▲ Accès technique au chai viticole, Grande  
imperméabilité des sols  
▲ Parking au Nord, Parking qui sert de décharge

▲ ▲ Terrasse en contrebas du château, Peu de cohérence  
paysagère sur ces terrasses en restanques  
▲ Débroussaillage à prévoir

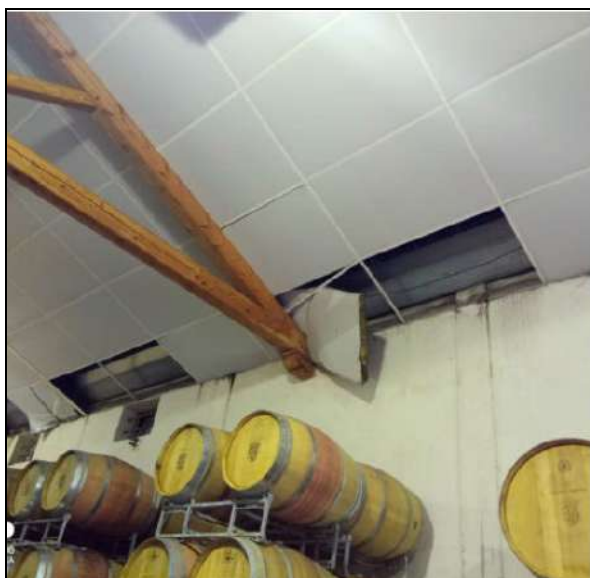
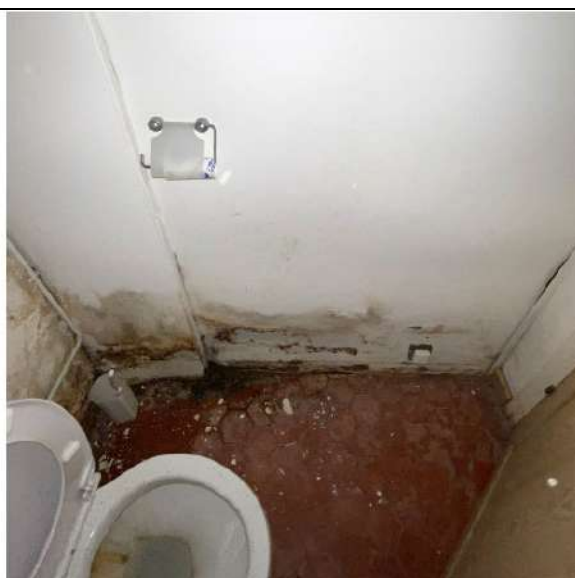
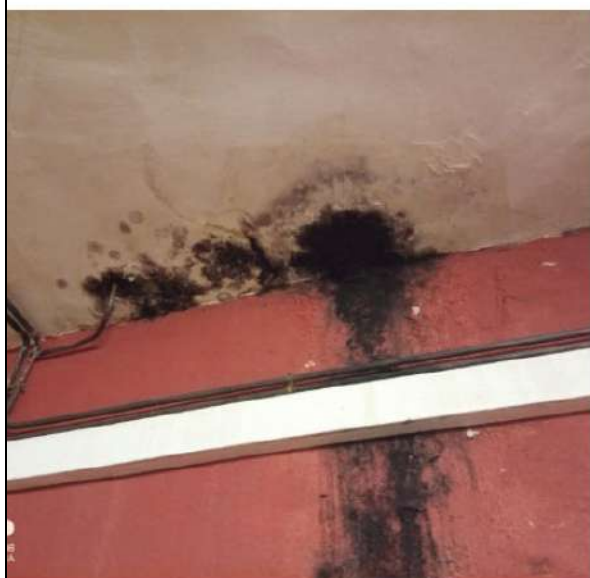
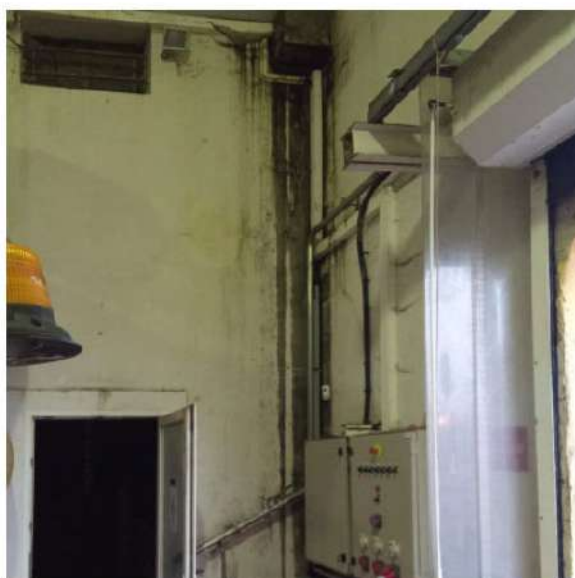
▲ ▲ Espace de stockage du chai, Plaque d'isolation de la toiture qui partent

▲ Chai viticole, Tâche d'humidité et d'infiltration d'eau depuis le plancher supérieur

▲ ▲ Sanitaires du château, Murs intérieurs contre la paroi rocheuse qui sont imbibés d'humidité

▲ Chai viticole, Tâche d'humidité et d'écoulement à proximité des réseaux électriques.

En effet, en ce qui concerne la partie construite du domaine, **l'état sanitaire** des équipements n'est pas suffisant pour des conditions raisonnables de travail pour les exploitants du chai et encore moins pour l'accueil d'un public. On remarque ainsi une forte présence d'amiante (plaque de fibrociment en toiture, dans le mastic vitrier, dans les conduits eau/air/de cheminée pour ce qui concerne la partie château, dans les poteaux intérieurs et extérieurs, toiture en fibrociment du chai et des hangars). Le plomb a également été aussi repéré par les équipes techniques.

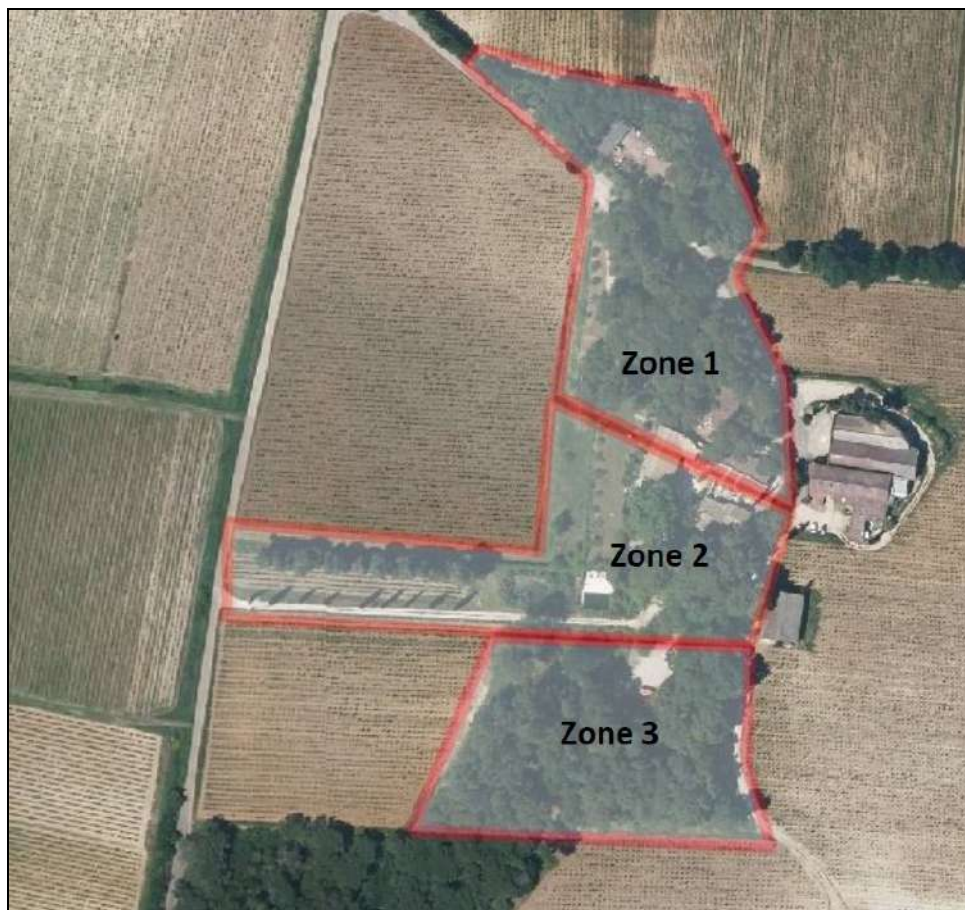
Localisation des zones

Un diagnostic phytosanitaire des arbres a été réalisé en février 2023. Afin de faciliter le décompte des arbres et des travaux à mettre en œuvre, le site a été découpé en 3 zones (cf. plan ci-après).

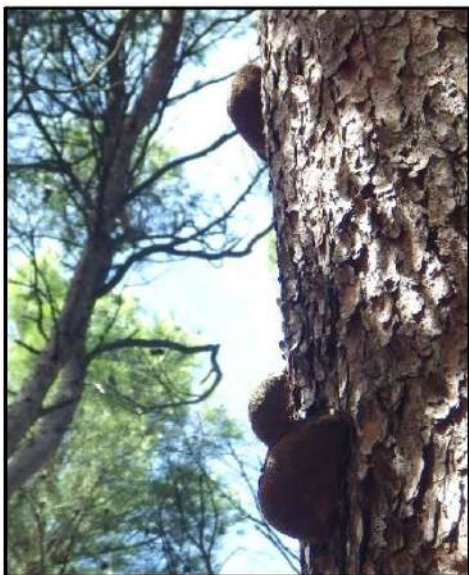
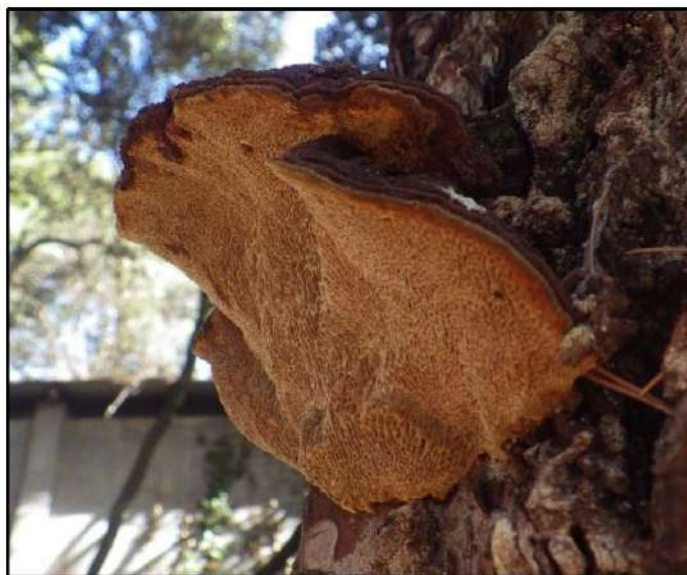
*Phellin du pin sur troncs*

L'état mécanique est moyen voire médiocre sur certains pins, mais correct sur les chênes. Les pins présentent des défauts mécaniques pouvant provoquer des risques de ruptures. Plusieurs défauts mécaniques sont observés des fissures, du bois mort et de fortes inclinaisons de troncs.

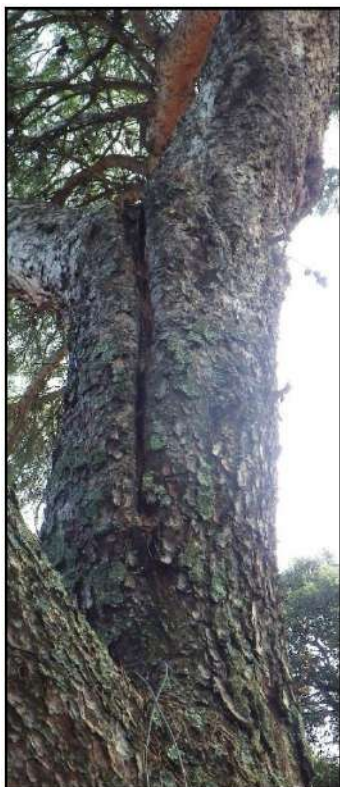
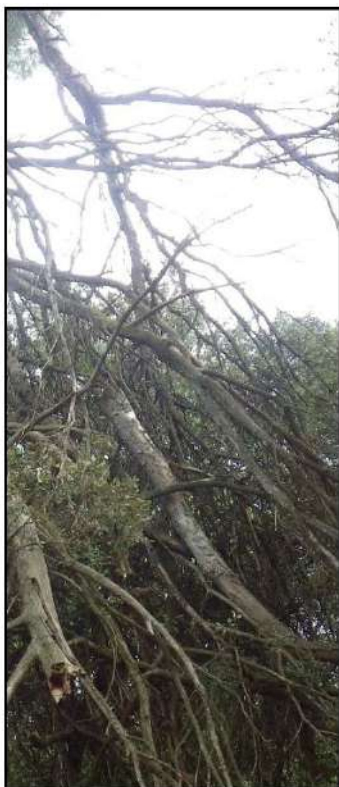
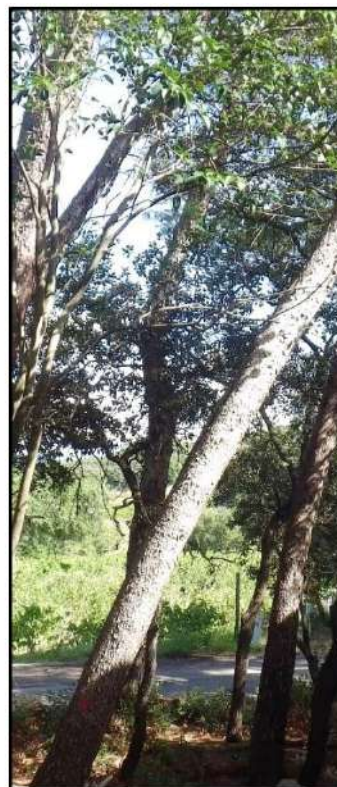
*Fissure / Bois mort / Inclinaison excessive*

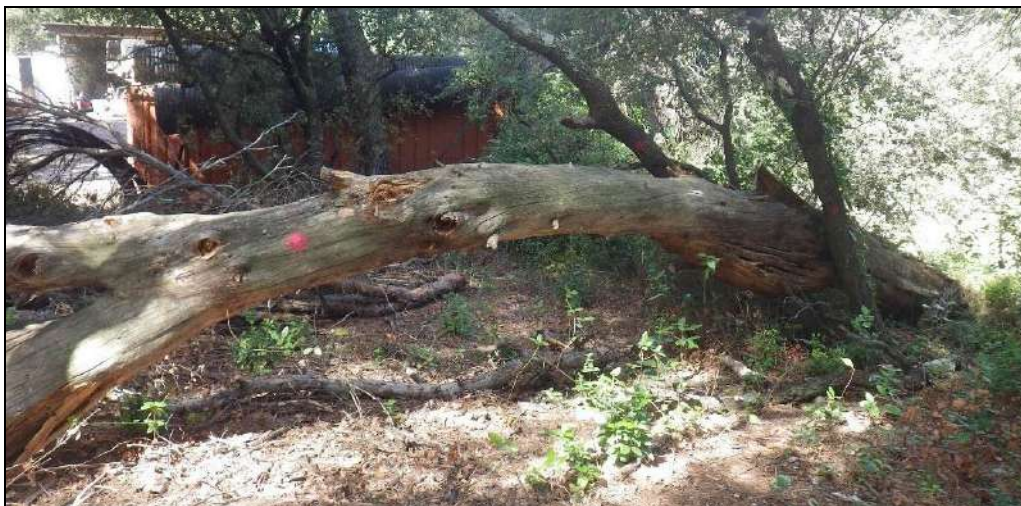
Par ailleurs, sont observés des branches et des troncs tombés au sol. Ces axes tombés au sol peuvent avoir plusieurs origines :

- la présence d'axes morts depuis plusieurs années dans les houppiers des arbres. C'est la principale cause de rupture. Il peut s'agir de branche de faible diamètre, de charpentières ou d'arbres entiers complètement morts ;
- un ancrage racinaire défectueux.

*Pin tombé au sol*

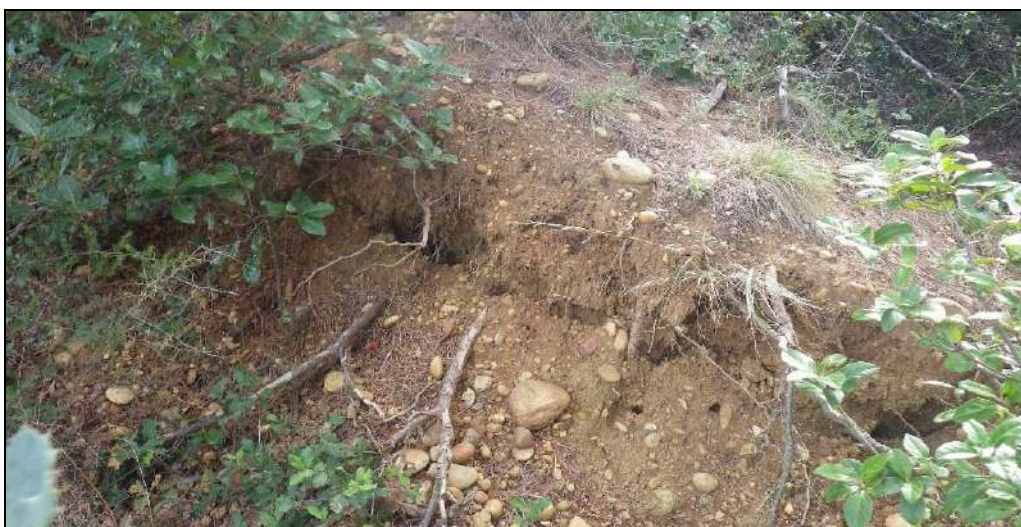
*Plateau racinaire peu développé, d'un pin tombé au sol*

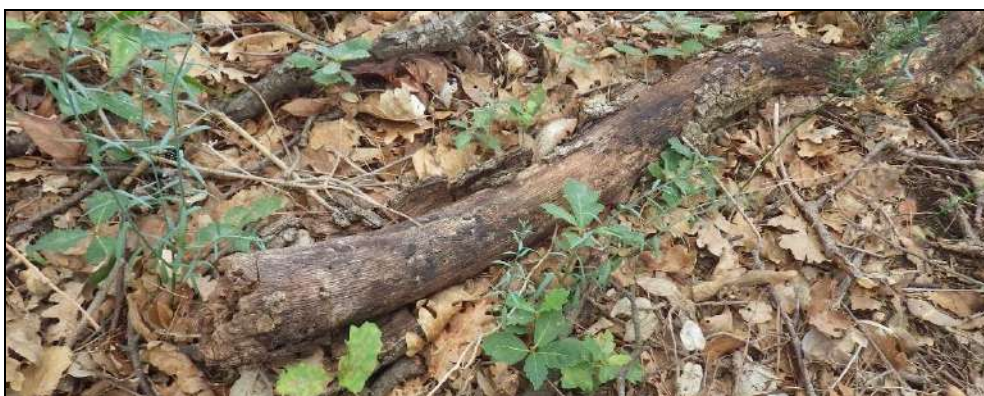
*Branche morte tombée au sol*

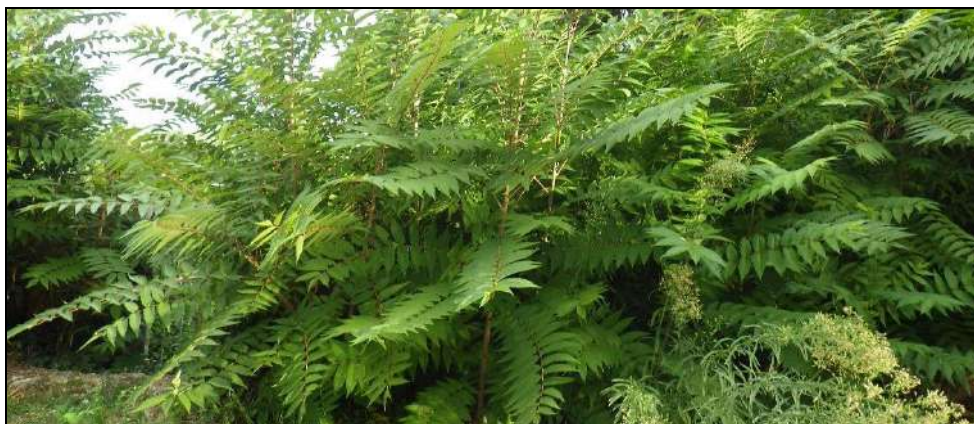
*Ailanthus du Japon : une espèce hautement invasive*

Les jeunes pousses envahissantes de ces 3 espèces devront être détruites.

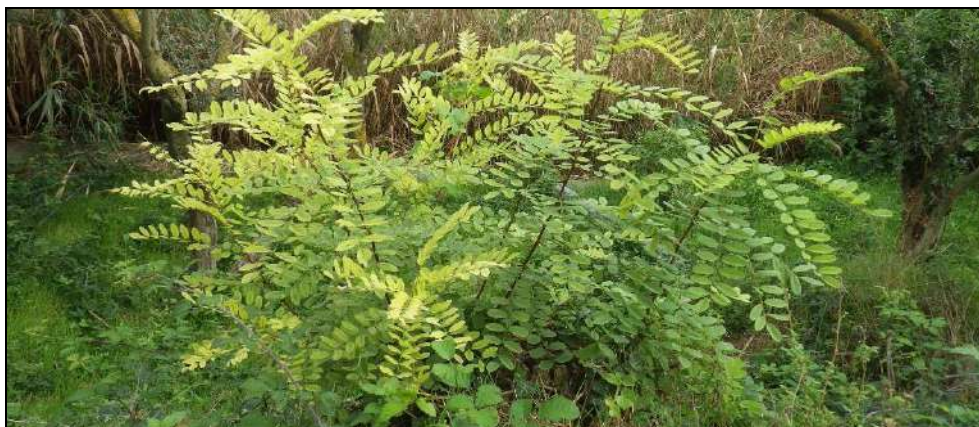
*Robinier faux-acacia : une espèce à tendance envahissante*

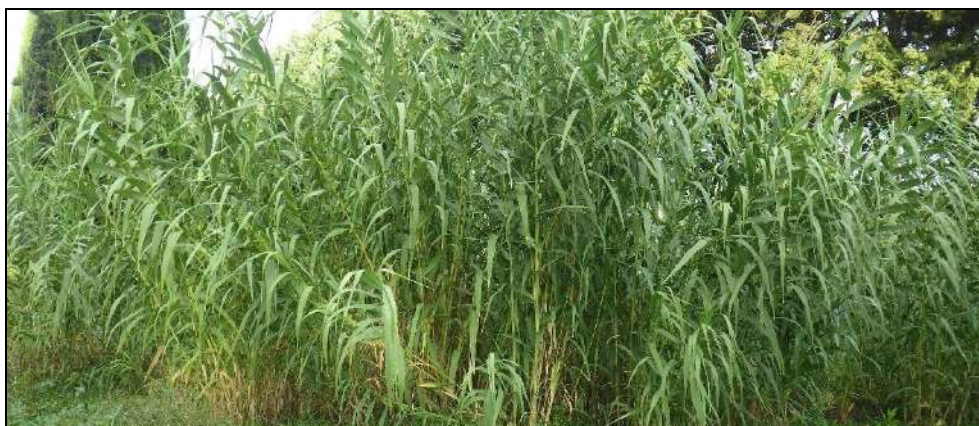
*Canne de Provence : une graminée envahissante*

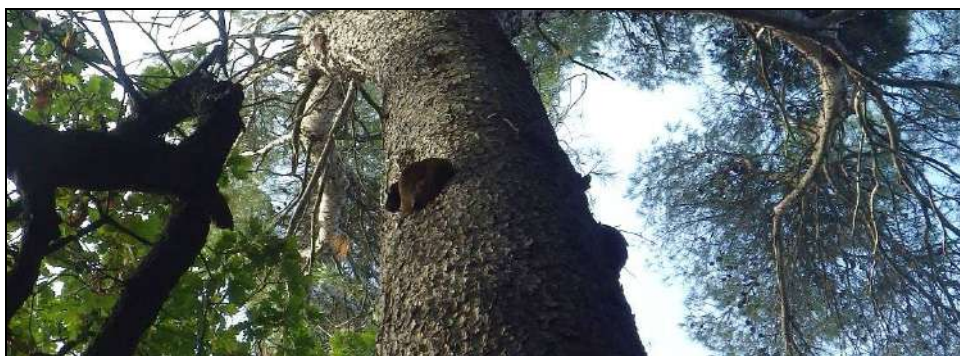
*Fructification de phellin sur le tronc d'un pin*

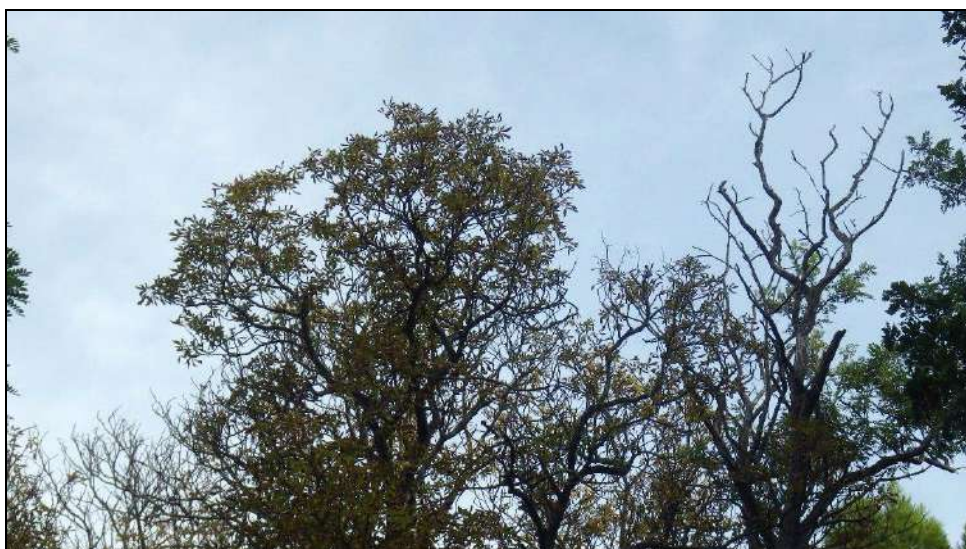
Les marronniers présentent une vigueur faible et un état déperissant. Leur avenir est compromis à court terme.

*Dépérissement des marronniers*

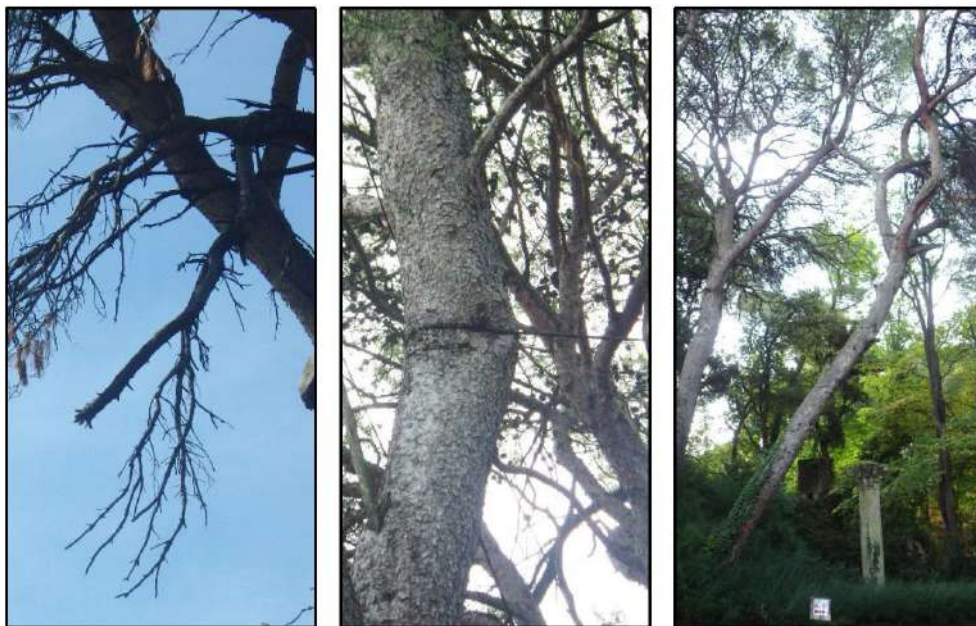
De même, l'état mécanique des arbres est relativement correct, à l'exception de celui de certains pins qui présentent des défauts significatifs : une inclinaison excessive, du bois mort et une strangulation des branches maitresses.

*Bois mort / Strangulation par câble / Inclinaison excessive*

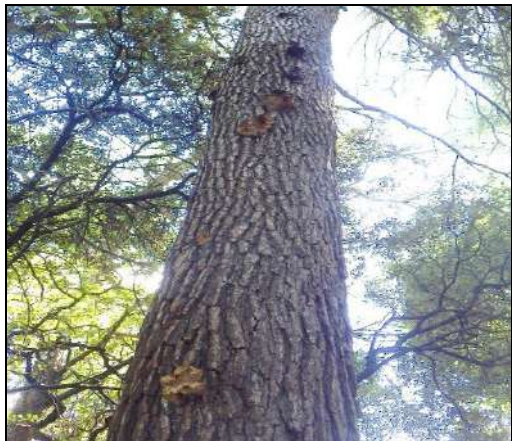
Bien que la vigueur des pins soit satisfaisante, leur état sanitaire est moyen à médiocre. Là aussi, nous constatons la présence de *Phellinus* sur plusieurs sujets.

*Pin colonisé par Phellinus pini*

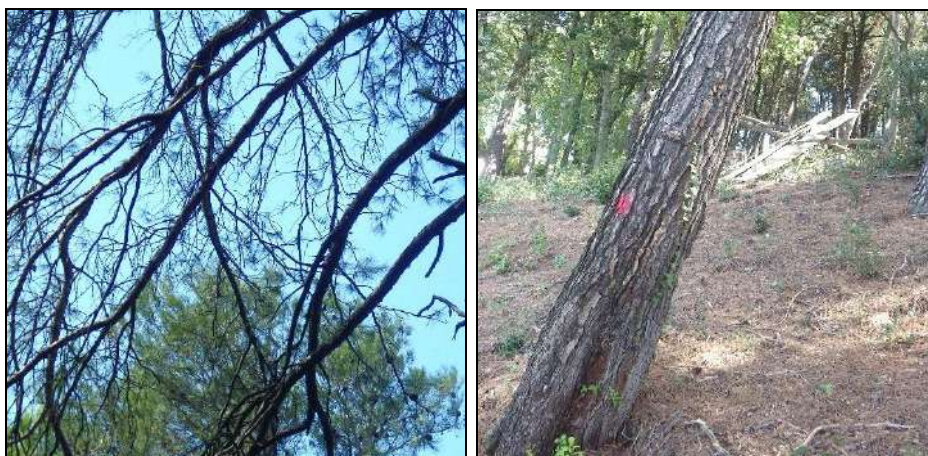
L'état mécanique des pins est plutôt médiocre. Les défauts observés sont les suivants : bois mort et inclinaison excessive de tronc.

*Bois mort dans le houppier / Inclinaison excessive du tronc*

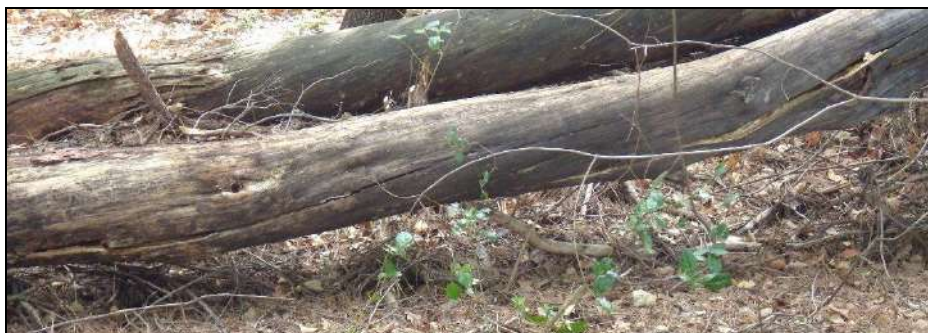
Par ailleurs, ont été constatés du bois mort au sol et des arbres tombés.

*Pins tombés au sol*

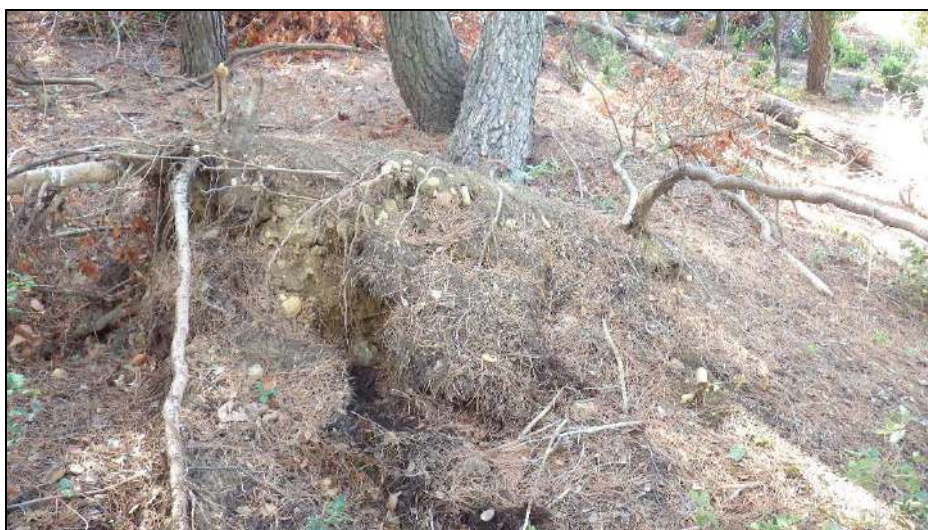
*Système racinaire peu développé sur un pin d'Alep chuté*

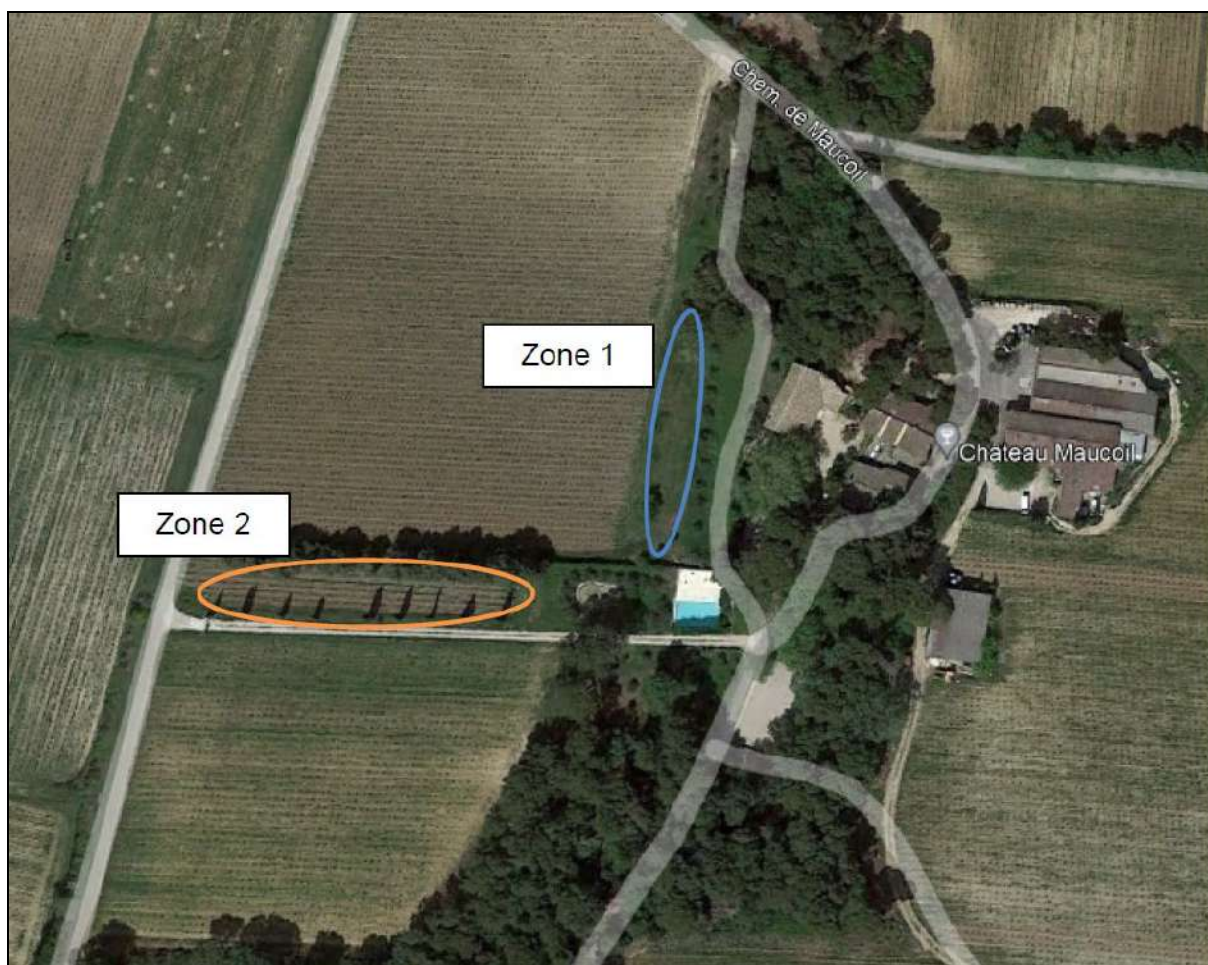
### Implantation des zones étudiées

Les tests de perméabilité ont été pratiqués à charge variable suivant la méthode de « Matsuo » (excepté P3) ou à charge constante selon la méthode de « Porchet » (P3). Seule la zone 1 retenue pour l'infiltration des eaux traitées est présentée avec détail.

- Zone 1 : Les sondages ont permis de mettre en évidence un limon argileux brun gris à brun jaunâtre jusqu'à 1 m de profondeur, puis un horizon marneux blanchâtre jusqu'à une profondeur maximum de 1,80 m/TN (arrêts volontaires).

- Zone 2 : Les sondages ont permis de mettre en évidence un limon argileux brun foncé à rares galets jusqu'à 0,60 m de profondeur, puis un limon argileux marron à jaunâtre clair jusqu'à une profondeur maximum de 1 m/TN (arrêts volontaires).

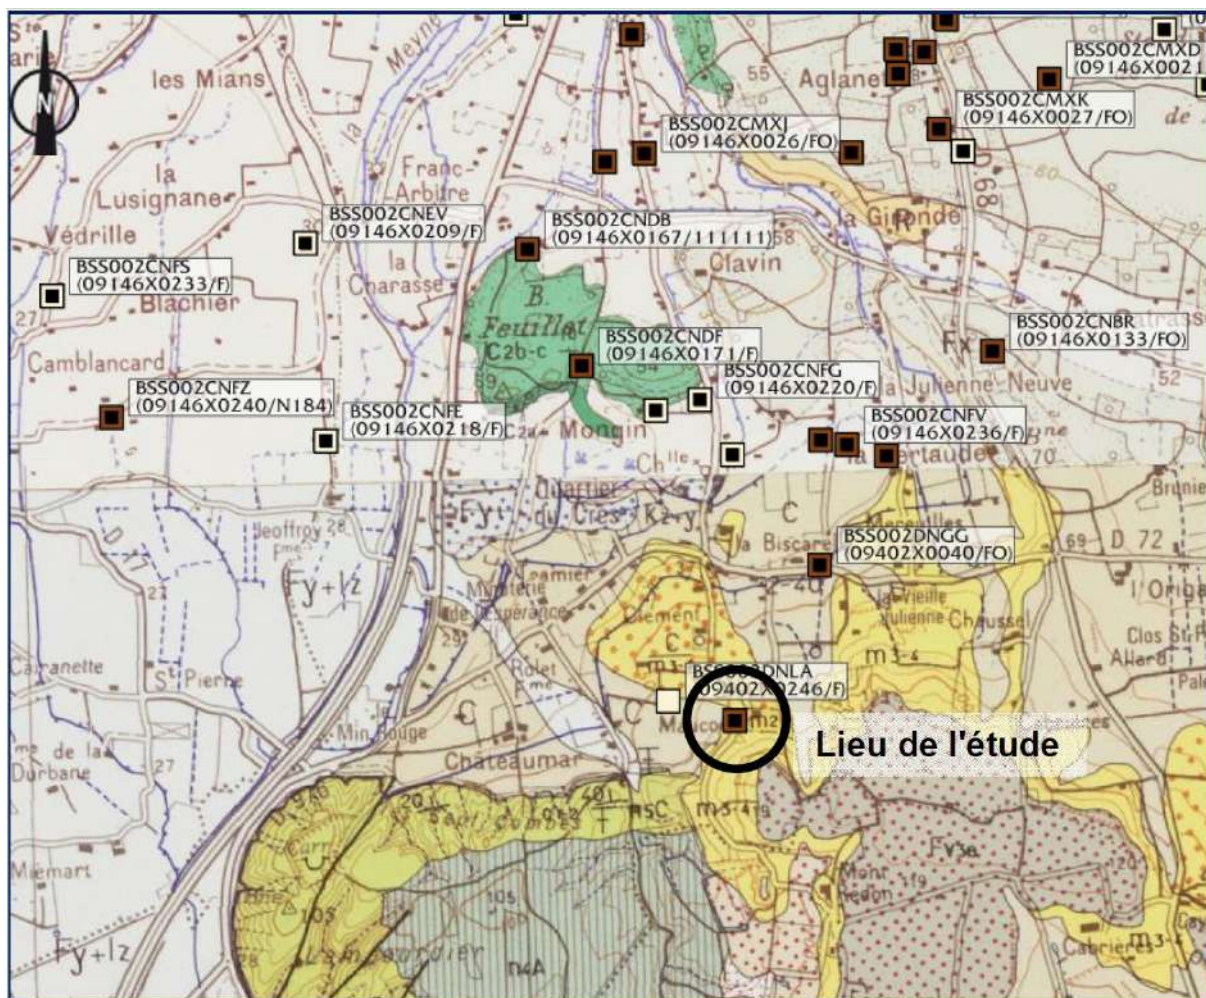
Recensement des forages déclarés

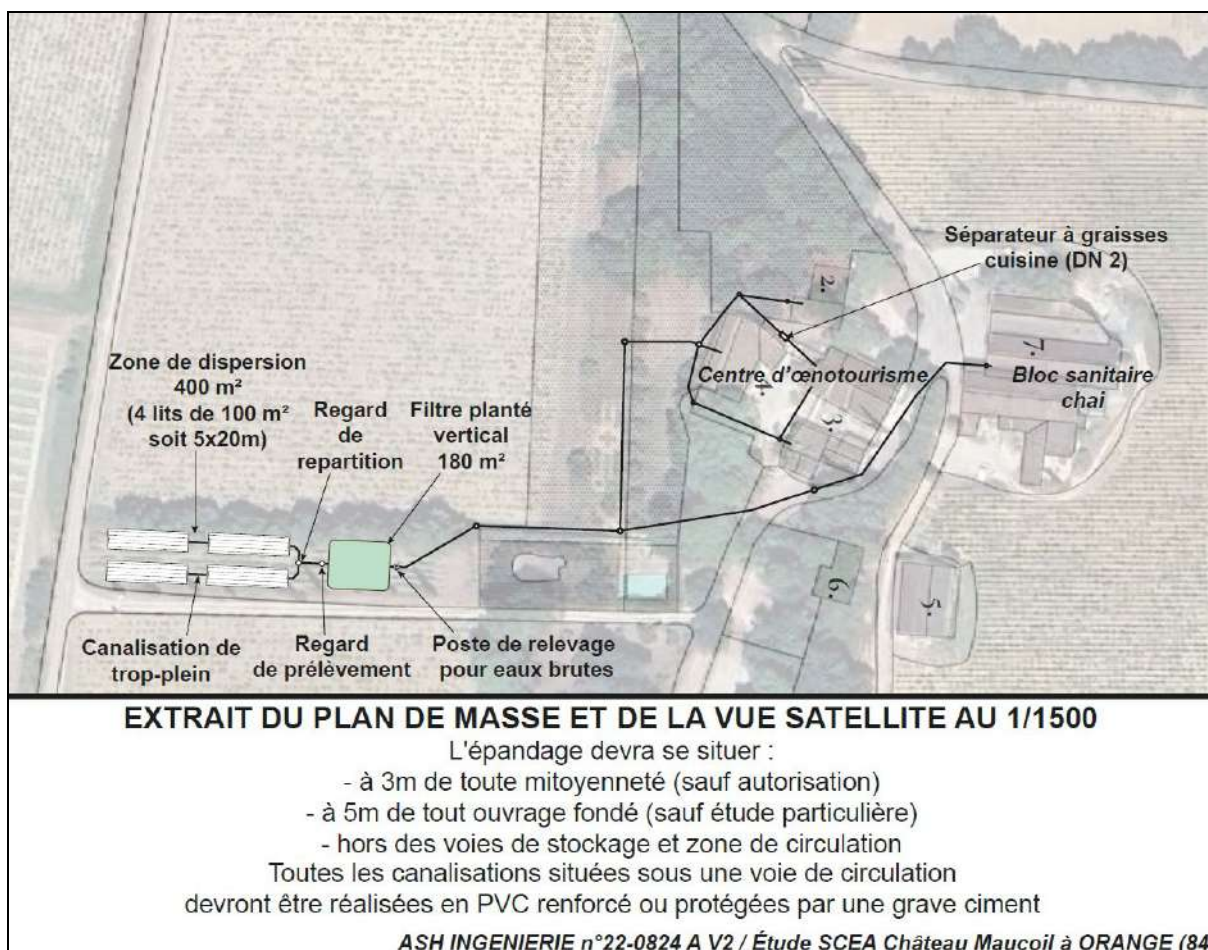
### Schéma d'implantation de principe

En accord avec les souhaits des porteurs de projet, la filière sera de type filtre planté. Ce choix s'est notamment porté en prenant en compte sa rusticité, sa facilité d'entretien et son insertion paysagère.

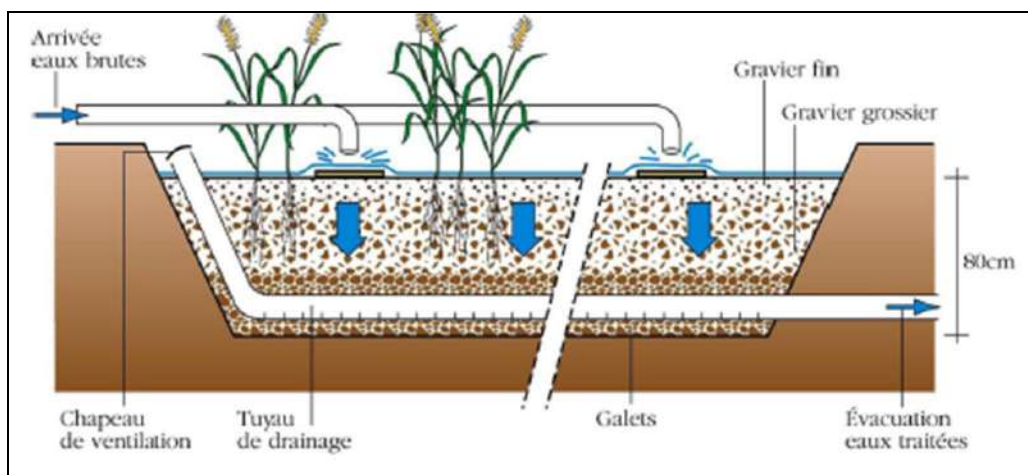
Le principe des filtres plantés consiste à admettre les eaux usées, sans traitement préalable, sur un massif de gravier planté. Les bactéries épuratrices sont fixées sur les grains de sable, sur les rhizomes des roseaux et la couche de boues de surface. Elles se développent et dégradent la pollution.

Principe de fonctionnement d'un filtre planté (Épuration des eaux usées domestiques par filtres plantés de macrophytes, Agence de l'eau RMC)

En première approche et compte tenu de la méthode d'évacuation des eaux traitées (infiltration dans un milieu non sensible), le fabricant AQUATIRIS préconise la réalisation d'un filtre planté vertical sur un unique étage d'une superficie de 180 m<sup>2</sup> (soit un ratio de 1,5 m<sup>2</sup>/EH), répartis en trois filtres parallèles.

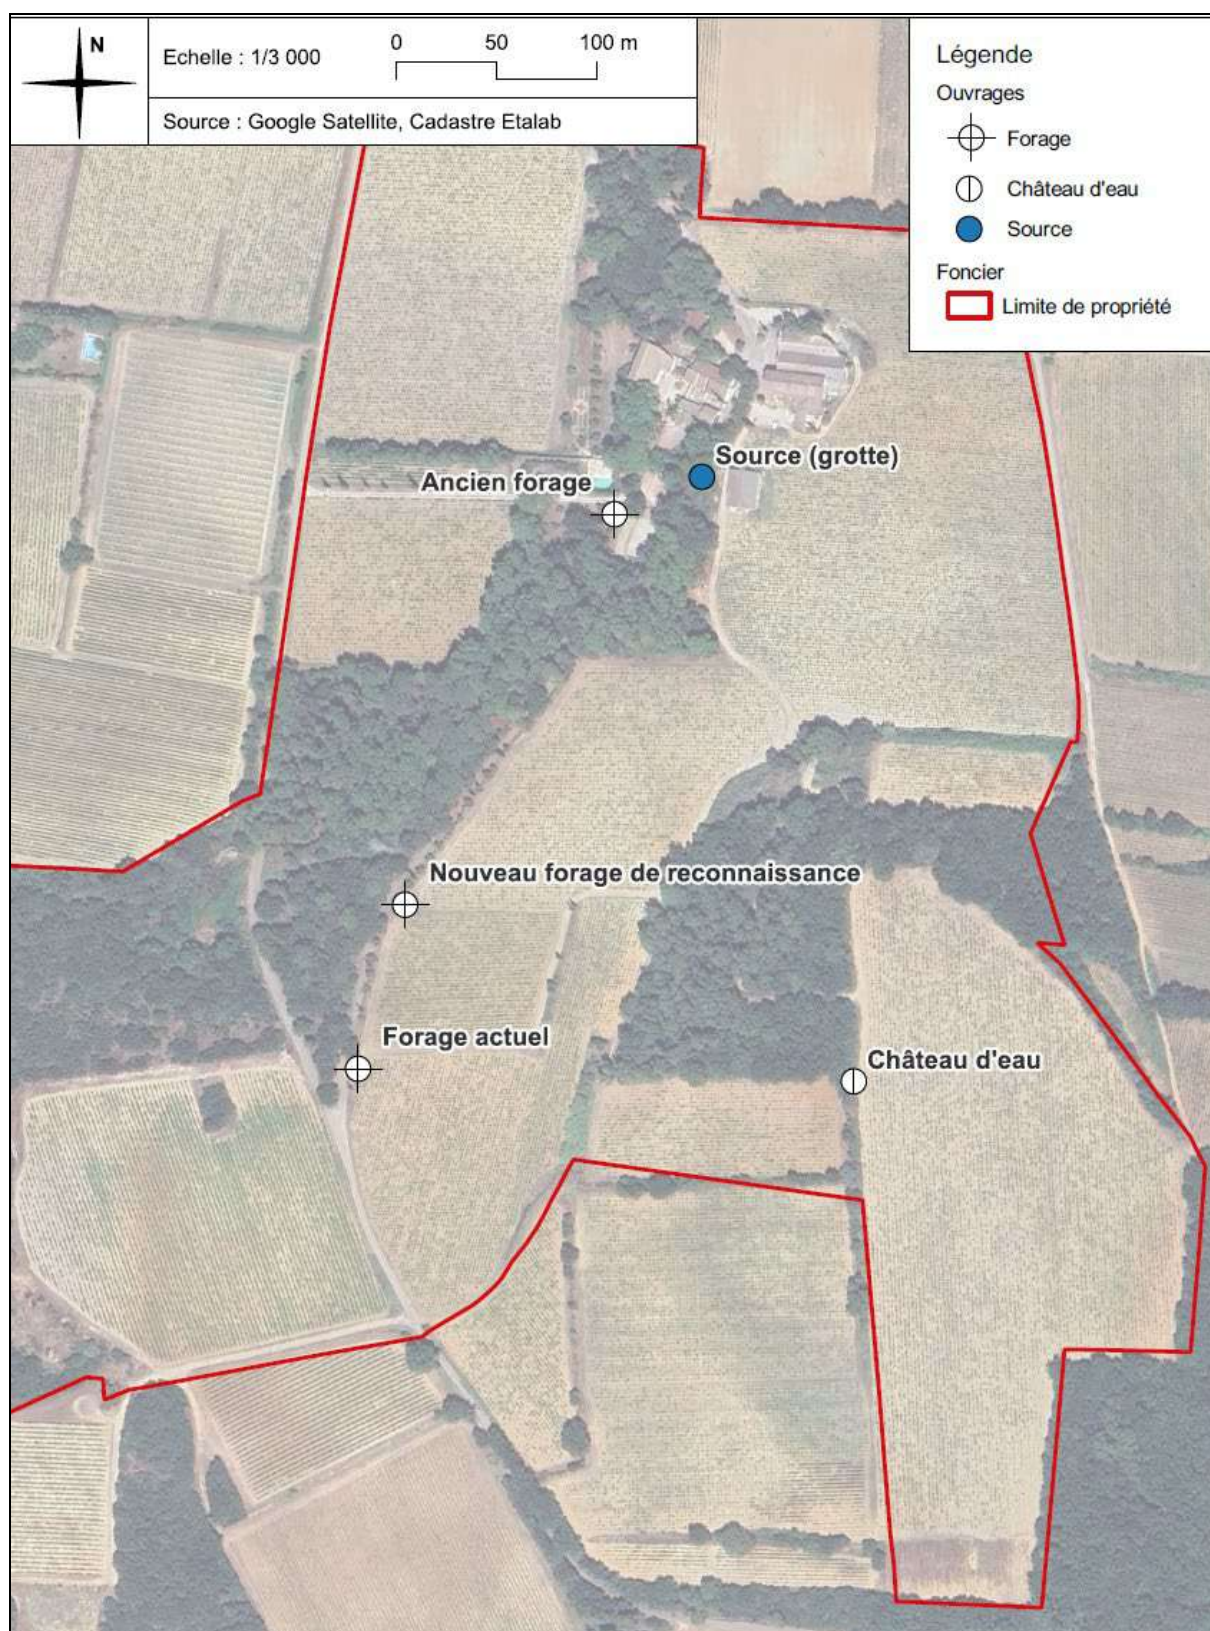
En effet, l'espace disponible au niveau de l'affleurement des calcaires bédouliens et la topographie du site restreignent fortement l'espacement entre le forage actuel et les nouveaux forages. Sans essais par pompage, et en l'absence d'informations bibliographiques précises concernant les caractéristiques hydrodynamiques de l'aquifère bédoulien, l'estimation de la zone d'appel du forage actuel n'est pas réalisable. Les forages devront être le plus éloigné possible les uns des autres, en respectant la condition énoncée au paragraphe précédent.

*Proposition d'implantation d'un nouveau forage de reconnaissance*

La profondeur finale de l'ouvrage pourra être ajustée en fonction des résultats obtenus en cours de travaux (interception de fractures suffisamment productrices).
