## REVISION ALLEGEE N°2 DU PLAN LOCAL D'URBANISME D'ORANGE (84)

### C. NOTE DE PRESENTATION DE LA REVISION ALLEGEE N°2 DU PLU EN L'ABSENCE D'EVALUATION ENVIRONNEMENTALE

**C. Note de présentation de la procédure en l'absence d'évaluation environnementale**

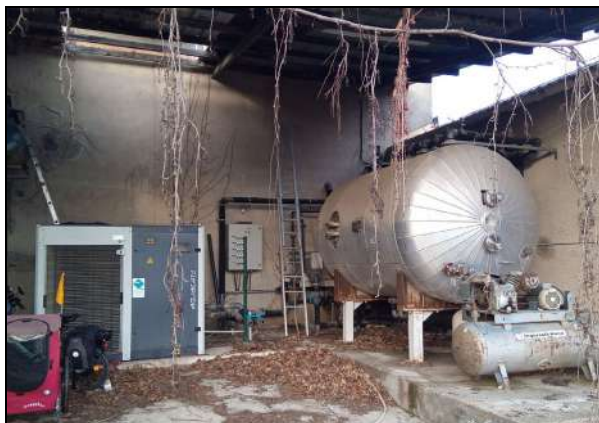
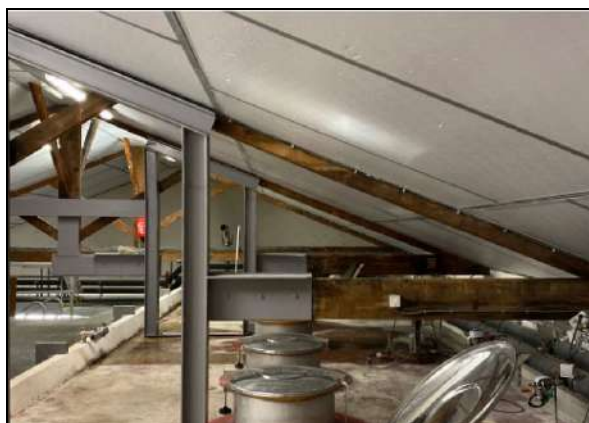
*Appentis technique, Espace ouvert sur la façade Est du chai viticole // Charpente juste au-dessus des cuves de vinification, Création de mouvements dangereux pour les opérateurs*

Un manque d'entretien du bâtiment les années précédentes se traduit aujourd'hui par une dégradation notable du bien, visible à travers le détachement des matériaux d'isolation des combles, des usures d'étanchéité de la toiture, etc. Ces altérations, au-delà de réduire les capacités d'étanchéité et thermiques du chai, sont subies au quotidien par les travailleurs qui l'occupent.

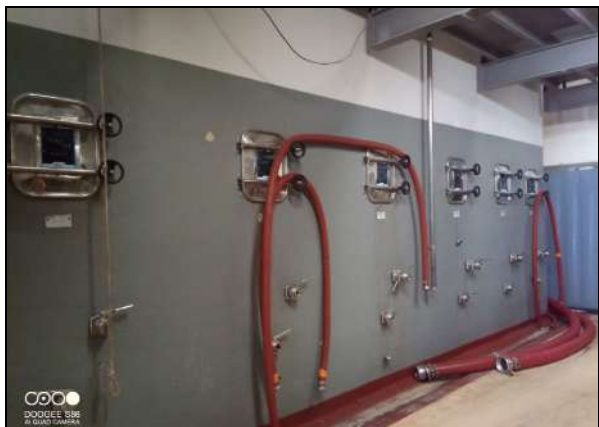
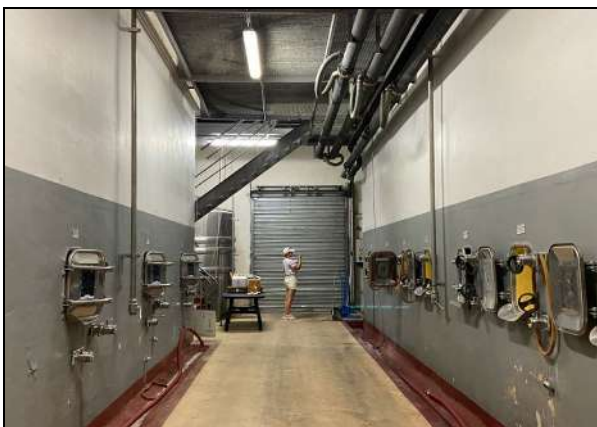
*Cuves béton, Intérieur du chai viticole // Cuves béton, Intérieur du chai viticole*

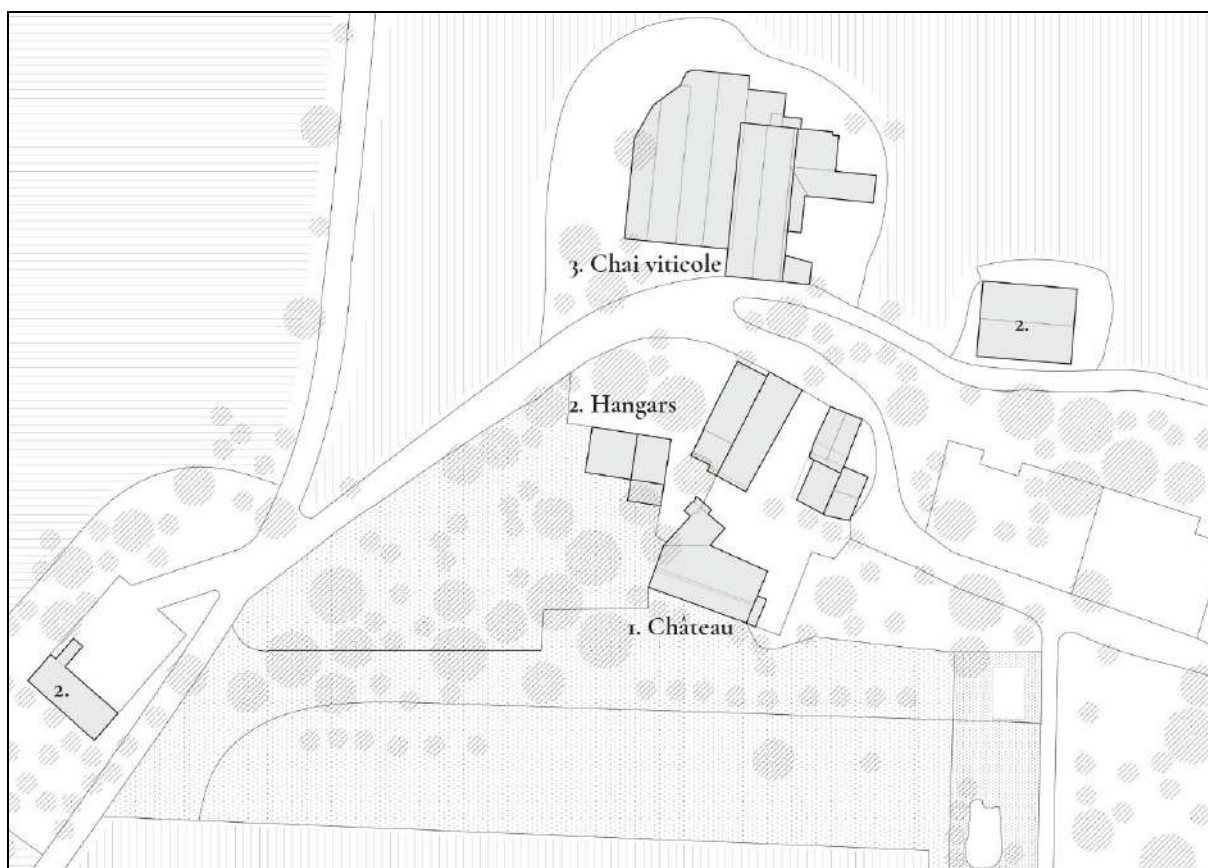
Plan schématique de l'implantation de l'existant

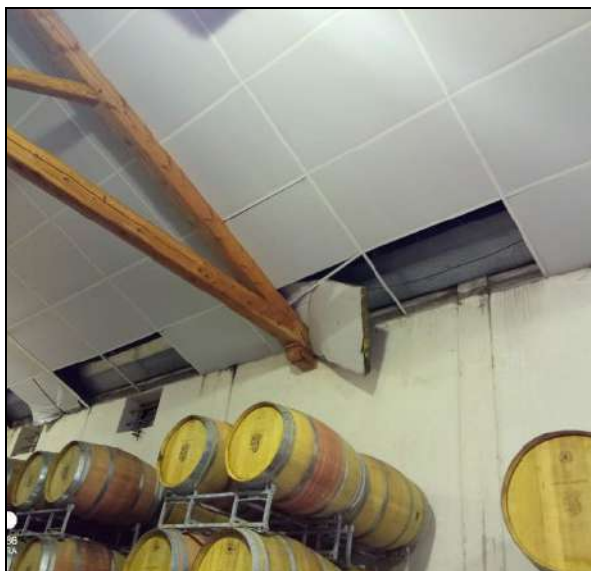
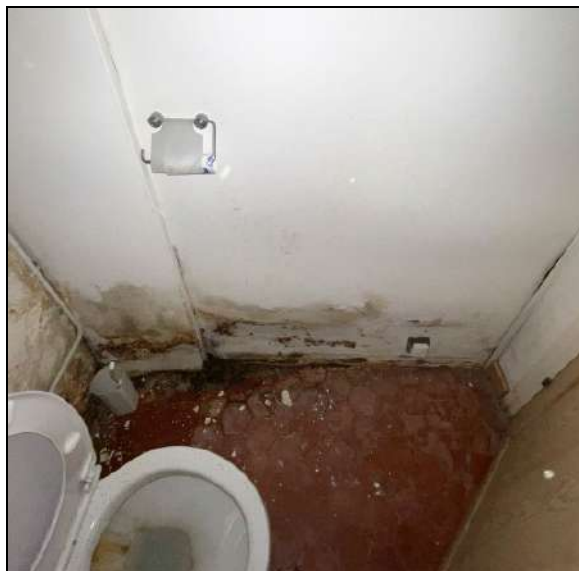
Espace de stockage du chai avec planches d'isolation de la toiture qui se détachent // Sanitaires du château avec des murs intérieurs contre la paroi rocheuse qui sont imbibés d'humidité

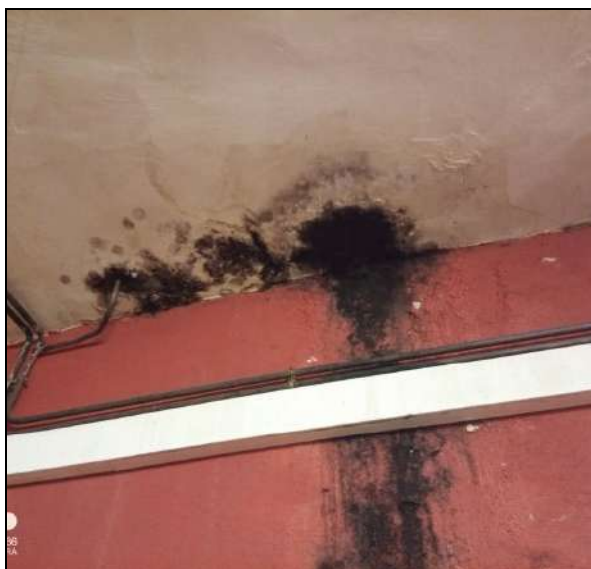
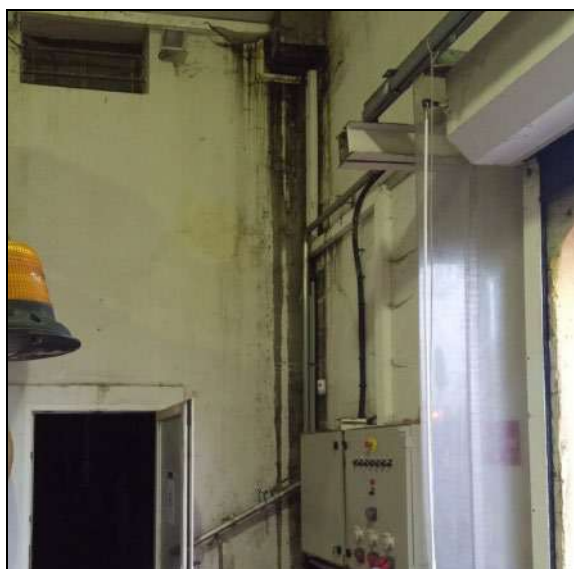
*Chai viticole avec tâche d'humidité et d'infiltration d'eau depuis le plancher supérieur // Chai viticole avec tâche d'humidité et d'écoulement à proximité des réseaux électriques*

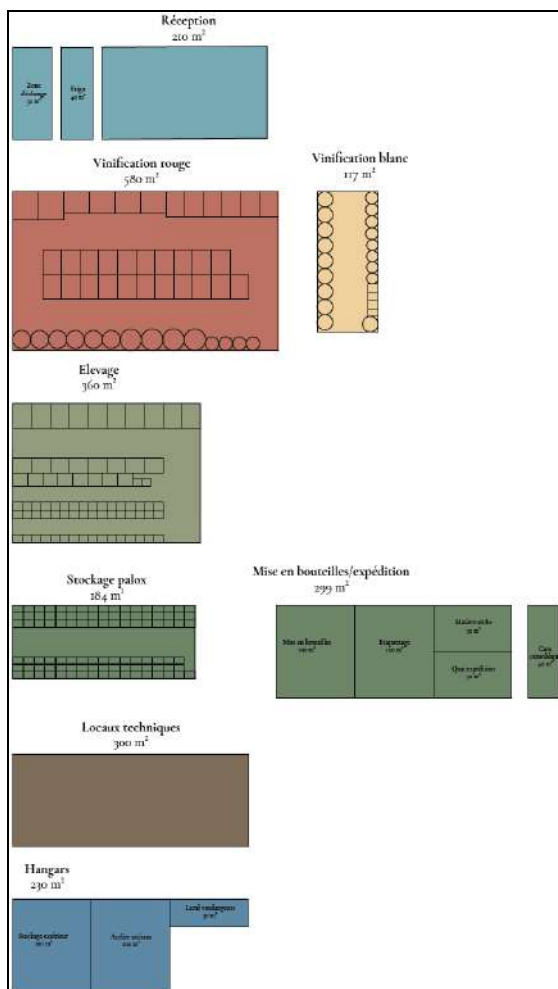
Spatialisation des besoins en cuverie précédemment cités

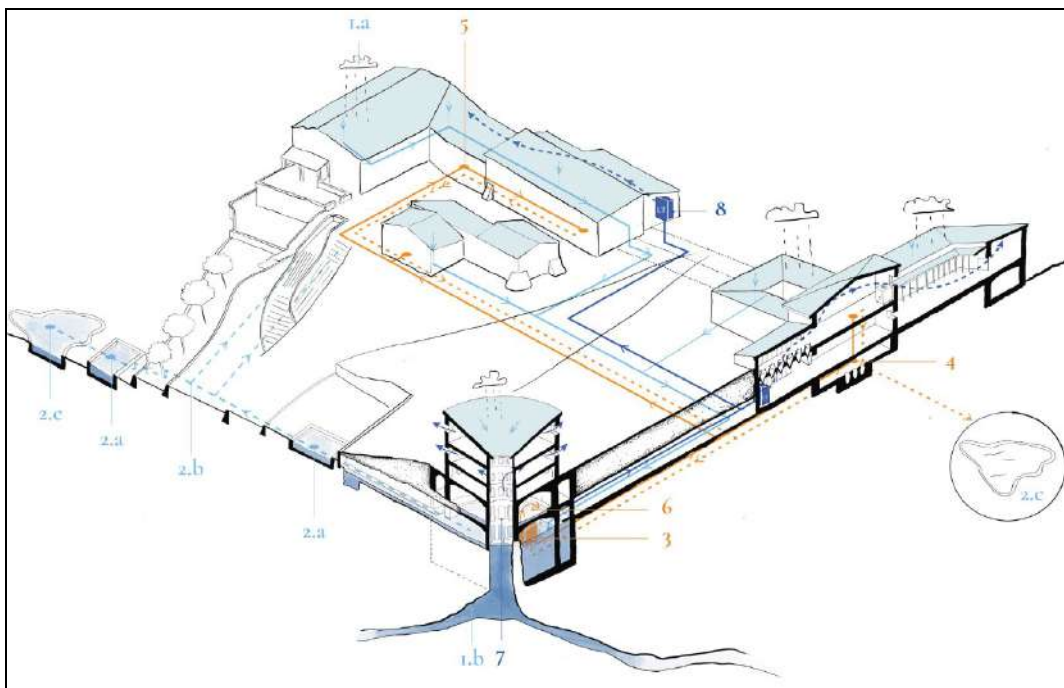
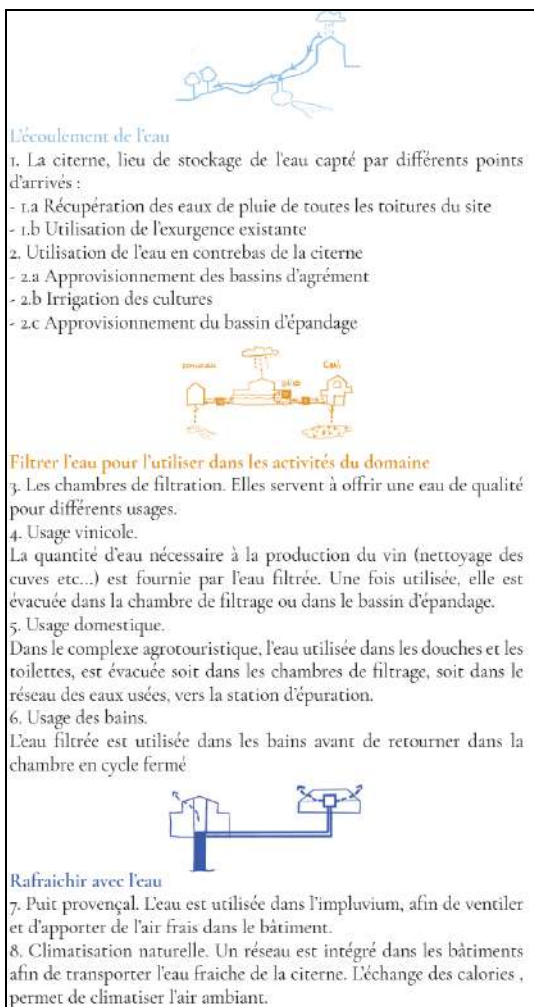
*Axonométrie de principe de récupération des énergies, Valorisation et utilisation des ressources présentes naturellement sur le site*

*Axonométrie de principe de récupération des énergies, Valorisation et utilisation des ressources présentes naturellement sur le site (explications)*

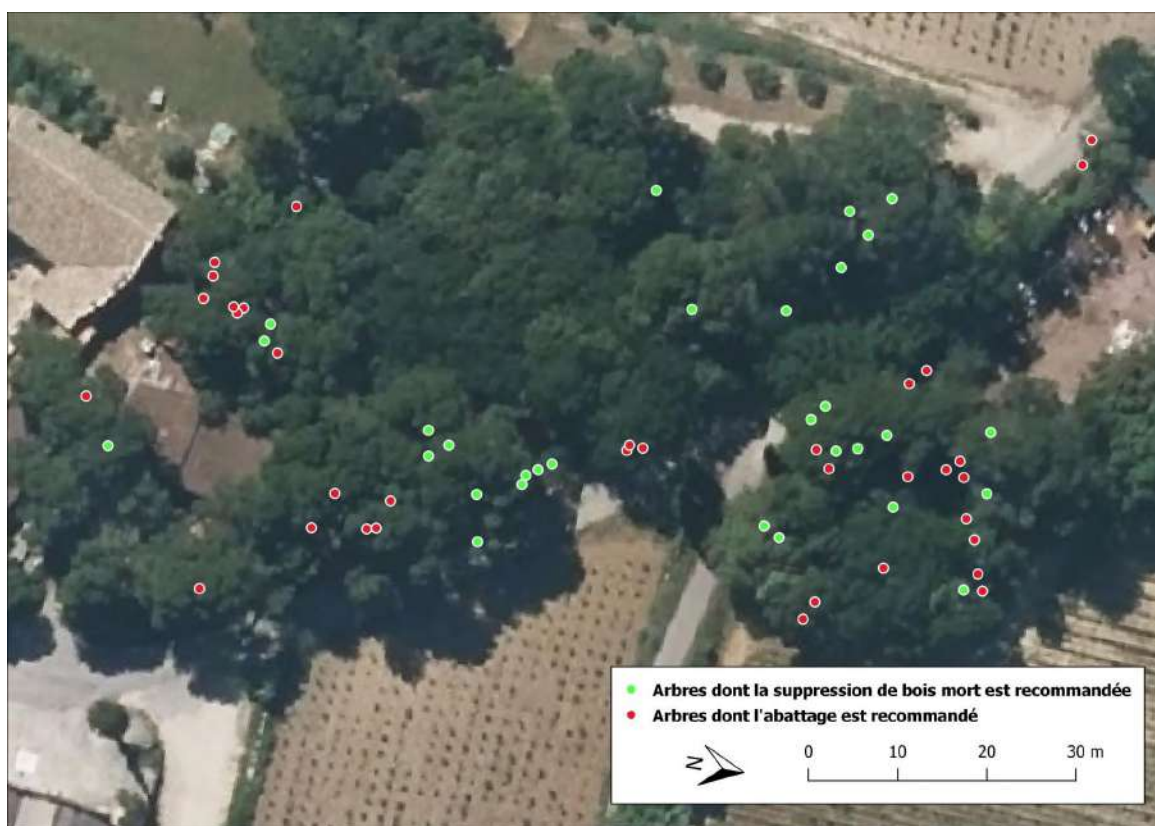
*Les arbres à abattre ou dont le bois mort doit être supprimé dans la zone 1*

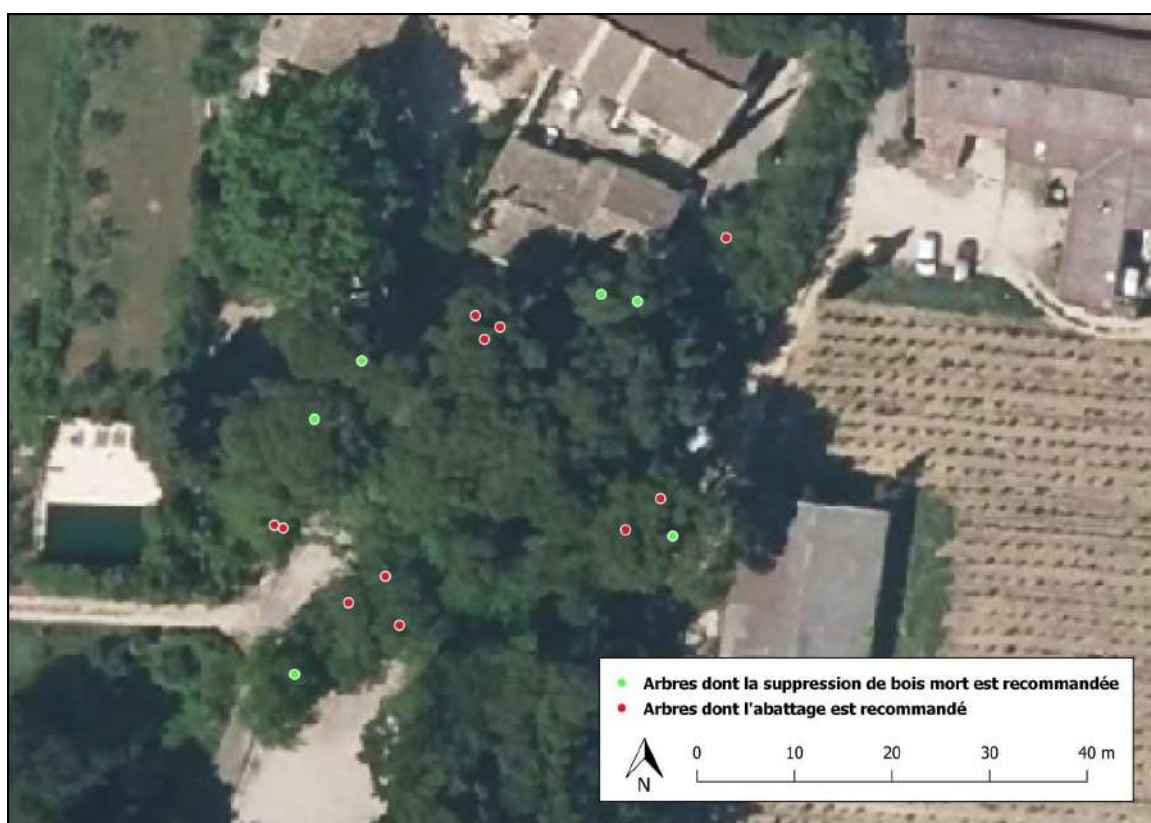
*Les arbres à abattre ou dont le bois mort doit être supprimé dans la zone 2*

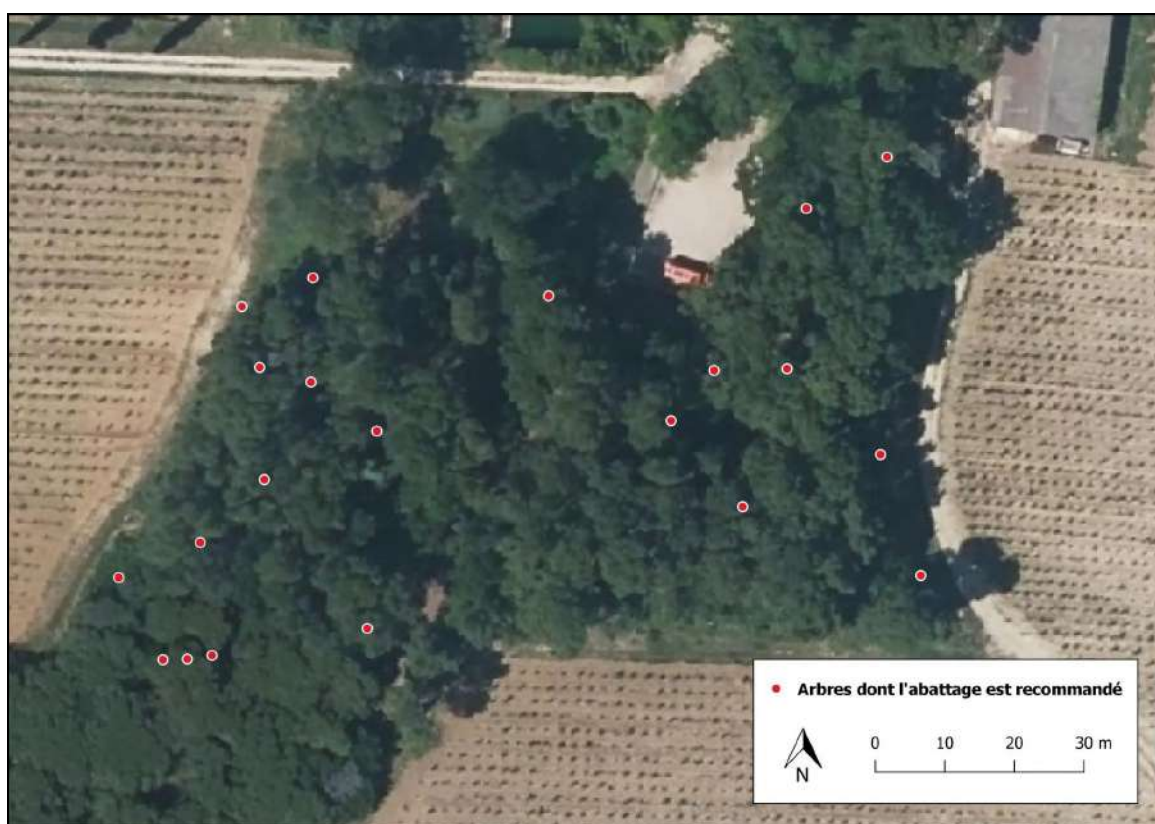
Pour la zone n°3, les arbres à abattre sont repérés par les points rouges sur le plan en page suivante. Ont été identifiés 21 arbres devant faire l'objet d'un abattage. Par ailleurs, l'ensemble des pins de cette zone devra faire l'objet d'une suppression de bois mort.

*Les arbres à abattre dans la zone 3*

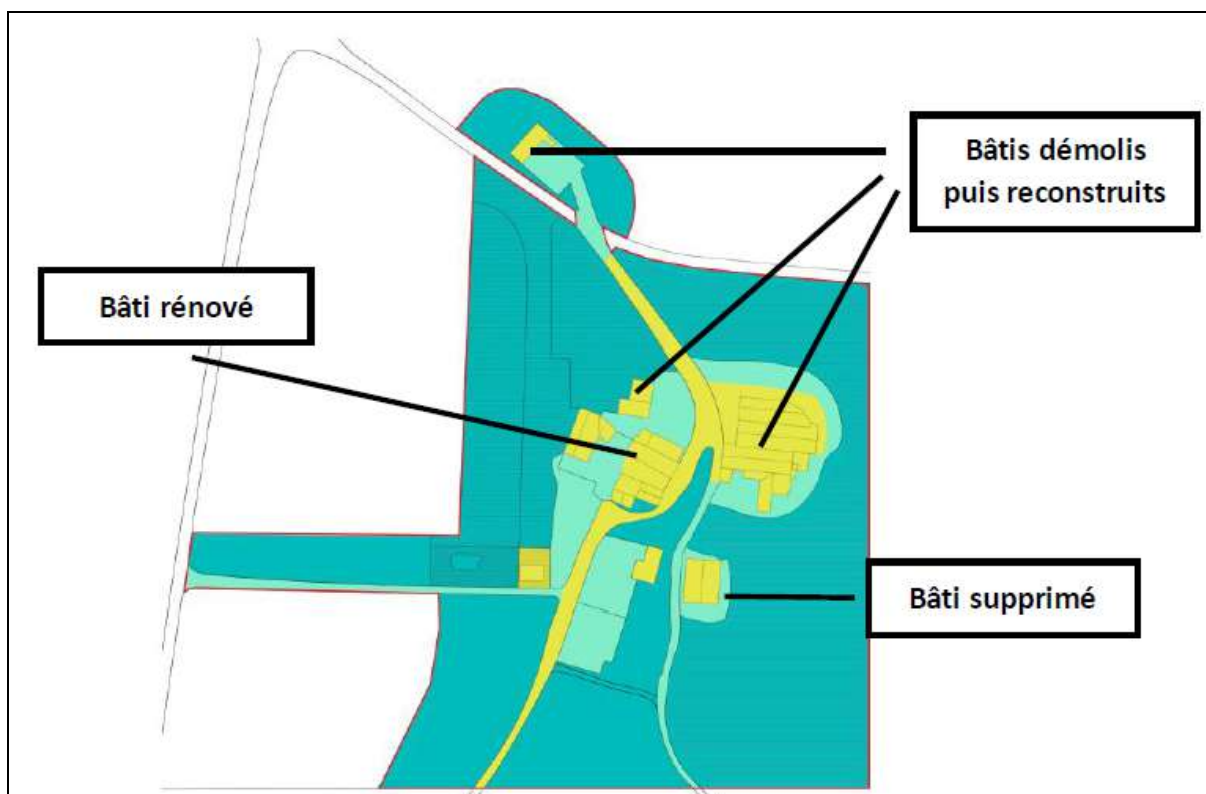
Répartition des surfaces en situation existante (Source : Studio Méditerranée, 2024)

Dans le cadre du dimensionnement de l'ouvrage de gestion des eaux pluviales, l'intégralité de la zone d'étude en situation de référence est considérée comme surface perméable, soit 41 163 m<sup>2</sup>. En situation projetée, la surface couverte par les espaces verts est réduite à 29 786 m<sup>2</sup>. Les surfaces imperméables et semi-perméables représentent respectivement 3 557 m<sup>2</sup> et 7 820 m<sup>2</sup>.

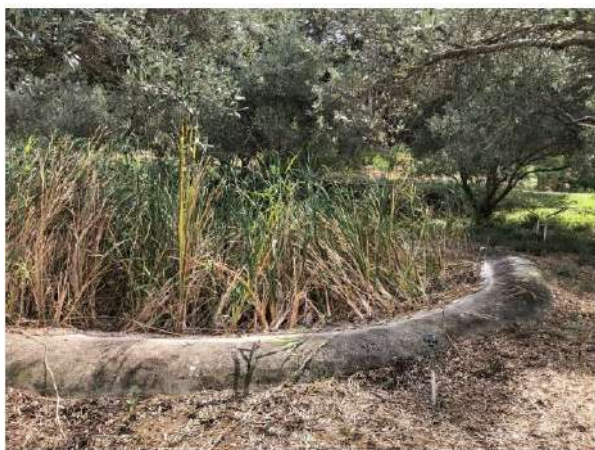
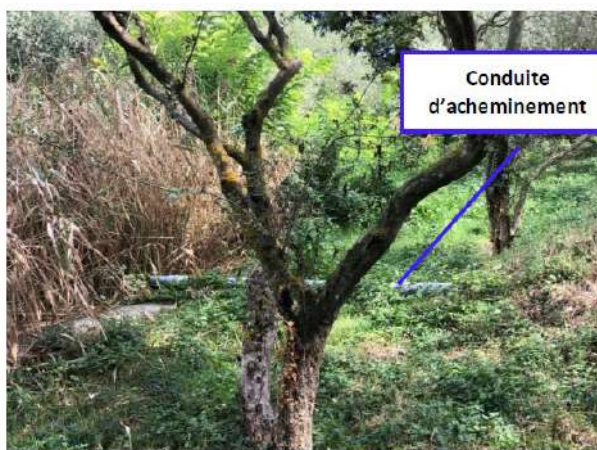
En situation existante, un bassin de rétention est présent sur le site. L'ouvrage bétonné collecte les eaux de toiture et de voirie de l'aménagement existant. Le bassin est représenté sur la figure ci-contre. Le manque d'entretien du bassin est probablement à l'origine de la végétation qui s'y trouve.

Bassin de rétention existant non entretenu

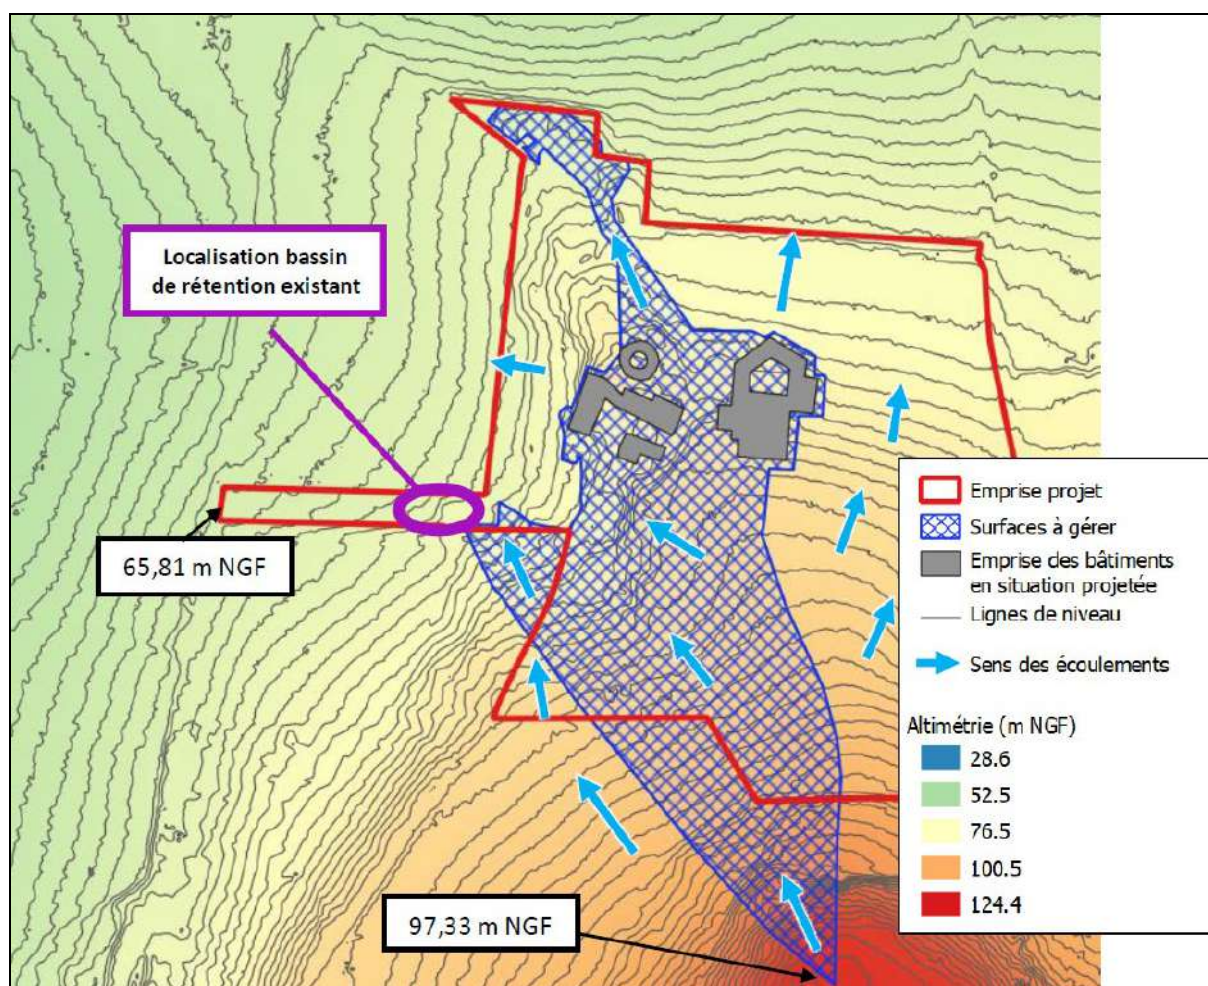
Les surfaces à considérer pour le dimensionnement de ce dernier sont issues du sous **bassin versant intercepté de 30 069 m<sup>2</sup>**, représenté par la zone bleue sur l'illustration en page suivante. **Toutes les surfaces aménagées et imperméabilisées seront acheminées vers le bassin de rétention.**

*Sens d'écoulement au droit du projet*

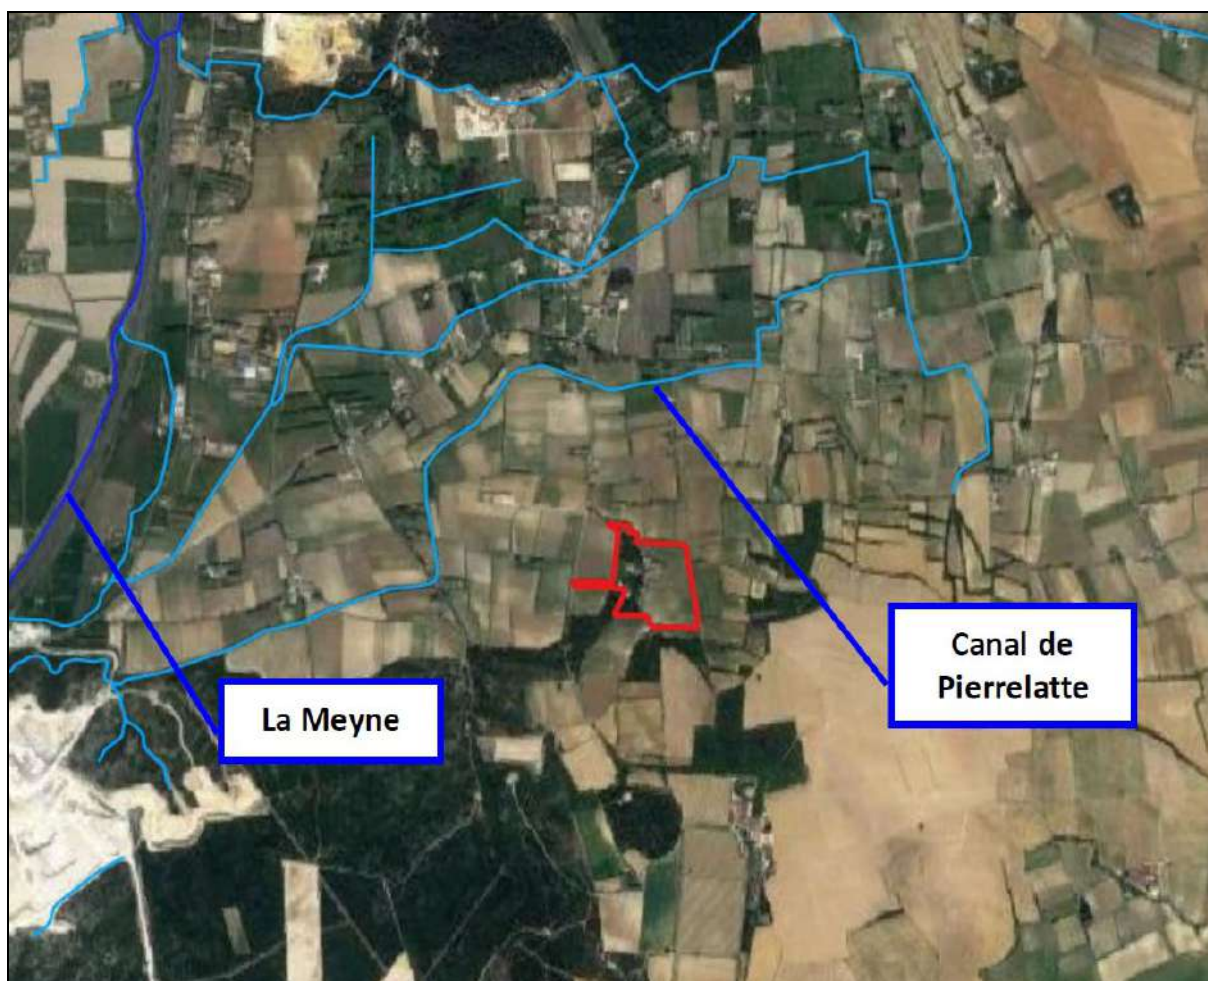
Réseau hydrographique au droit du projet

Le projet se situe sur le versant nord-ouest d'un point haut nommé « Les Brusquières ». Les écoulements naturels sur le terrain se dirigent principalement selon une direction sud-nord et sud-est/nord-ouest. Les sens d'écoulements principaux au droit du projet sont schématisés sur le plan topographique présenté en page suivante.

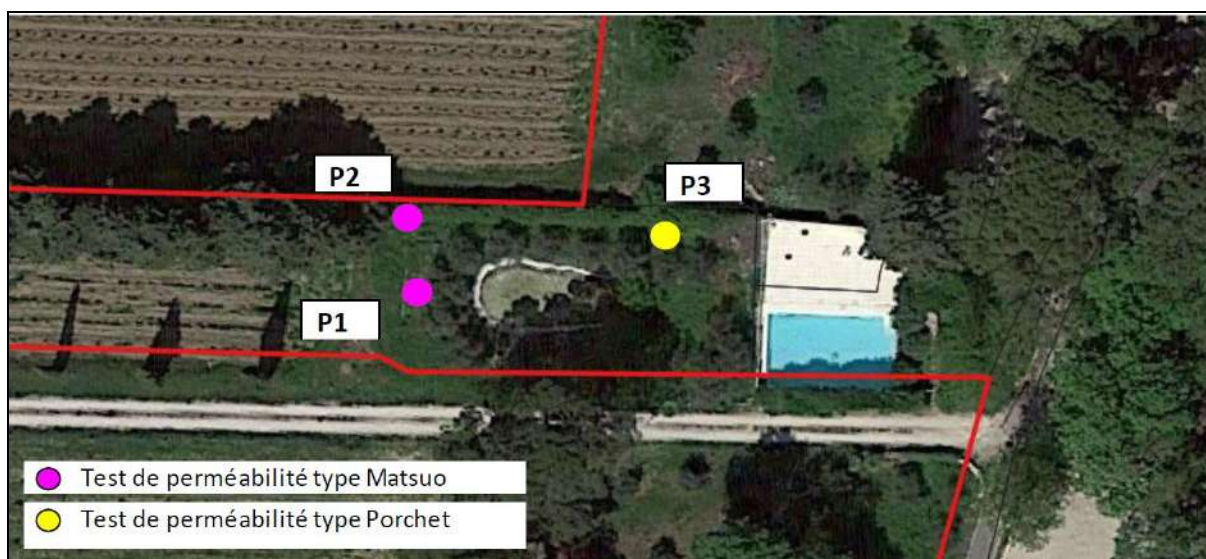
Trois tests d'infiltration ont été pratiqués dont :

Localisation des tests de perméabilité

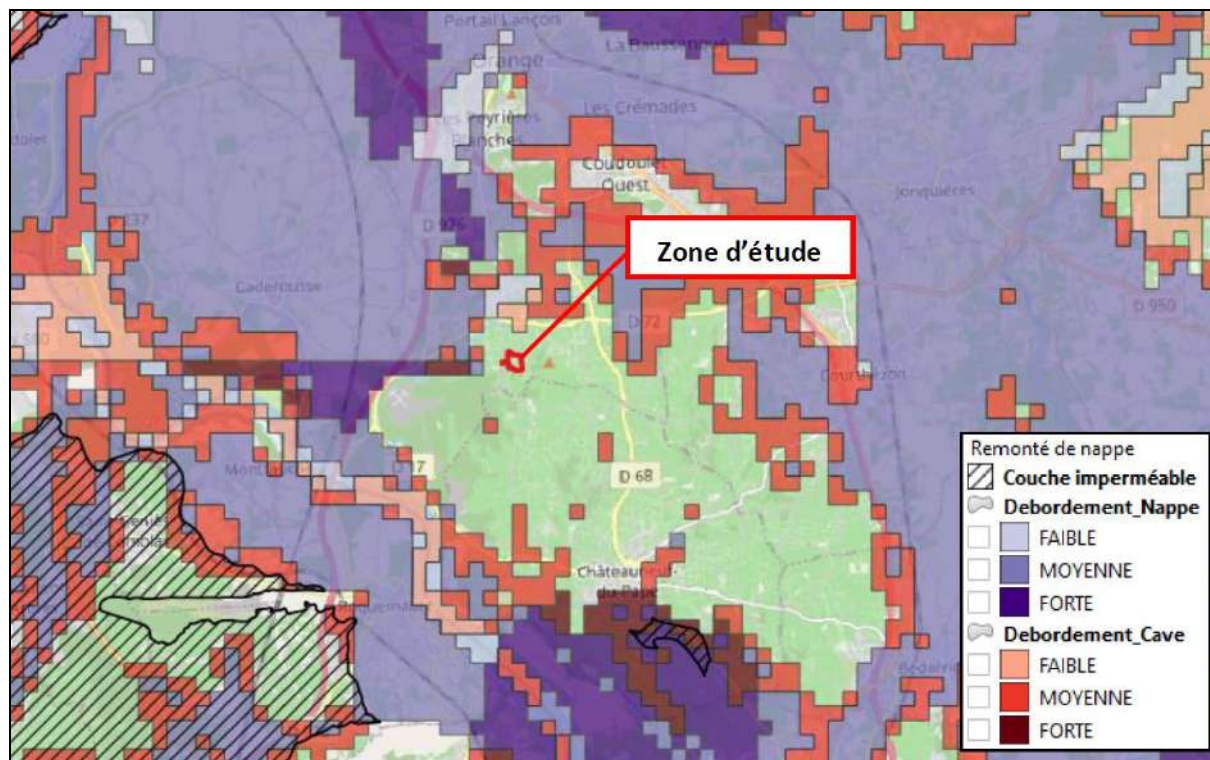
correspondent aux emplacements où le niveau maximal de la nappe est compris entre 0 et 5 m sous le terrain naturel.

Risque de remontée de nappe au droit du projet (Source : BRGM, 2018)

Il convient de noter que la carte de sensibilité n'est pas représentative de la réalité dans les situations suivantes : études locales avec une résolution fine (échelle inférieure à 1/100 000) ; secteurs avec terrains affleurant imperméables, zones karstiques et zones urbaines.

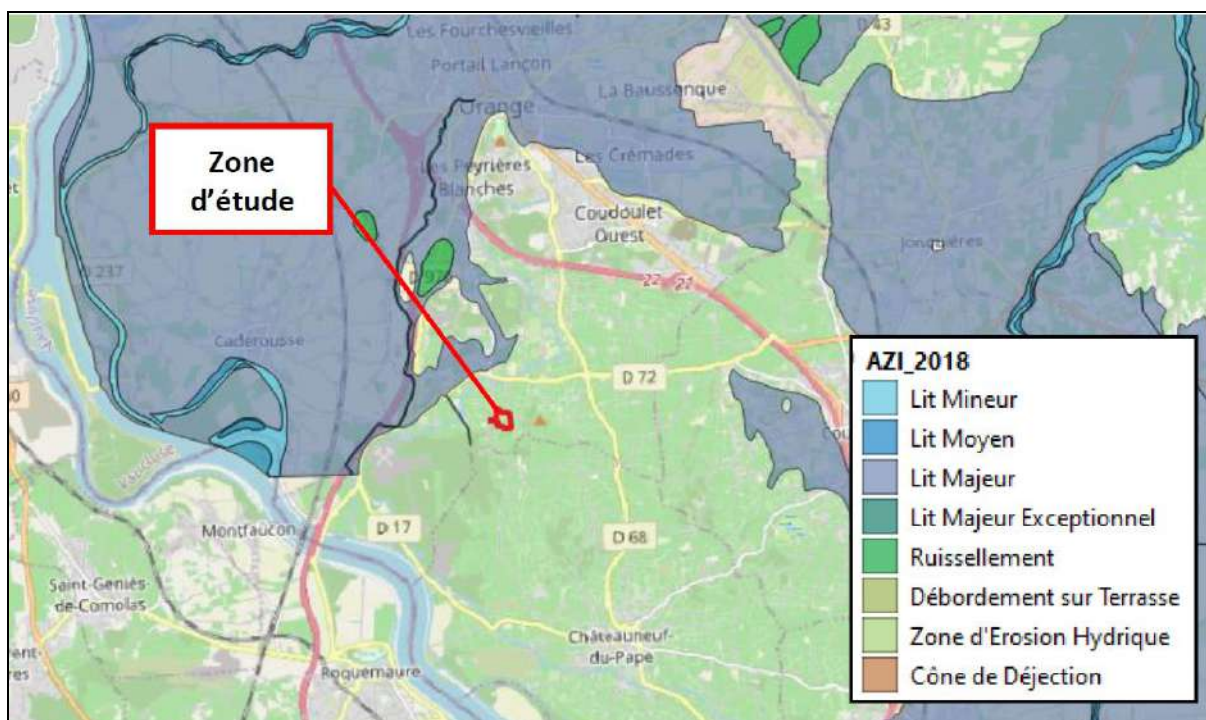
Atlas des Zones Inondables à proximité de la zone d'étude

La cartographie produite par l'analyse hydro-géomorphologique permet de disposer d'une vision globale et homogène des champs d'inondation sur l'ensemble des secteurs traités en pointant, à un premier niveau, les zones les plus vulnérables au regard du bâti et des équipements existants. L'information fournie reste cependant essentiellement qualitative à savoir qu'elle ne donne aucune information en termes de hauteur de submersion, de vitesse d'écoulement ou d'occurrence.

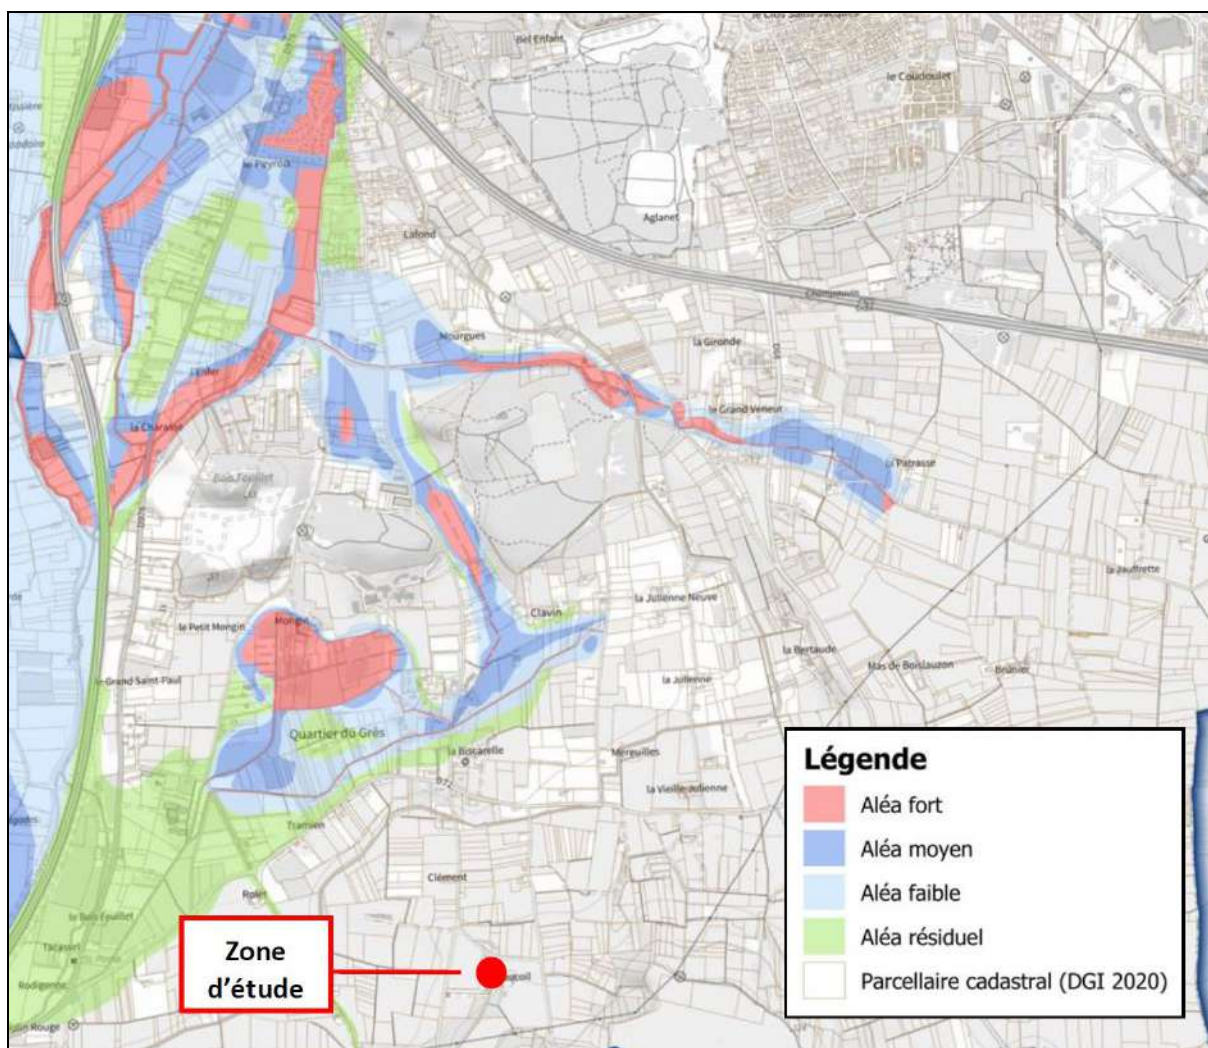
Extrait du Plan de Prévention du Risque Inondation de la commune d'Orange
